Joyce Lake Direct Shipping Iron Ore Project

121-18002-01

Fish and Fish Habitat Baseline Study

Additional Study

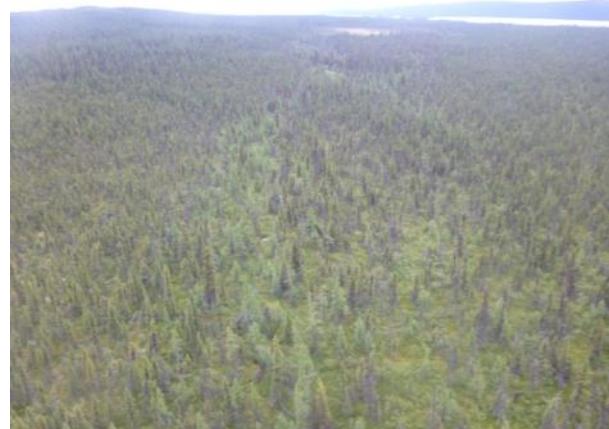
Photo 6: AT-T01, general view where the crossing is projected; multiple small channels running through the vegetation

The proposed crossing location was not accessible and only photographs were taken (Photo 6). From the helicopter only small channels were visible and small pockets of water were also visible. It is assumed that in minimum flow condition, part of this watercourse stream could be dry and inaccessible to fish. Therefore, it is unlikely that there are fish in the upper part of the stream, where the projected crossing is located. In addition, in the area of the crossing, the small channels run underground over short distances in many areas. The upper part of AT-T01 corresponds to a wetland and is not considered to be a fish habitat. No electrofishing was conducted in the lower part of the stream where a channel was present.

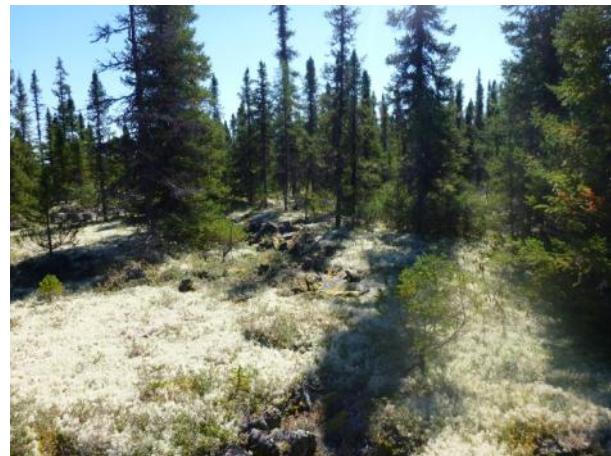
Photo 8: CR06, general view

As observed in 2012, no streams were found at CR06 in 2013 (Figure 2, Photos 7 and 8). Shrubby vegetation (*Ledum groenlandicum*, *Myrica gale*) with black spruce, larch and lichens were found, but no stream bed was observed (Photo 8, Appendix D). Where small pockets of water were visible, mosses were present on the ground. The area identified as a potential crossing has no stream and is therefore not a fish habitat.

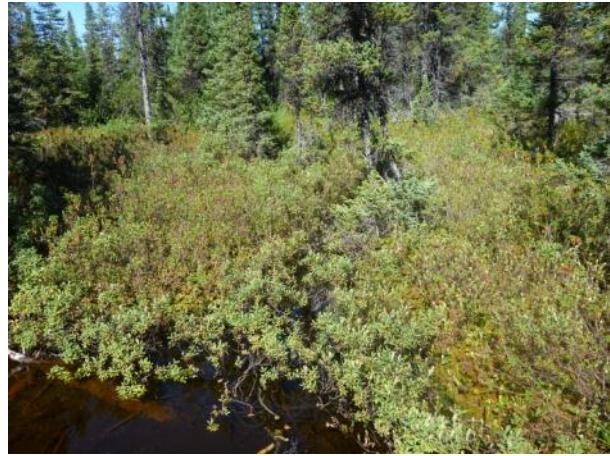
Photo 10: Upstream part of the pond, no water coming from CR07

Considering the final road alignment, CR07 now crosses an area where there was no stream found in 2012. The 2013 field campaign aimed at determining if there is a link between the streams identified as CR07 and a pond located a few hundred metres south (Figure 2). The visit indicated that those two waterbodies do not connect together, at least not above the ground (Photos 9 and 10). There may exist an underground connection but it would not allow fish passage. Therefore, the proposed crossing is not considered to be a fish habitat.

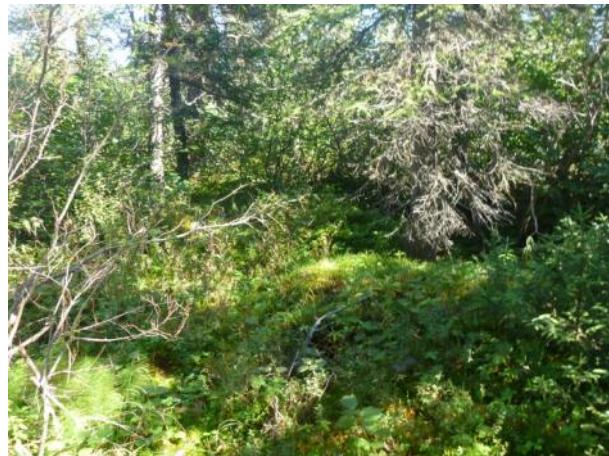
Photo 16: CR21, water could be heard running through boulder, under peat and moss cover

As observed in 2012, no streams were found at CR21, but a few pockets of water were observed. These seem to be part of some wetlands but not connected to each other. In 2013, water could be heard underground running through boulder covered by peat. CR21 is considered to be a hydric link between a wetland (north) and a waterbody (south), but considering it runs underground over a long distance, it is not considered to be a fish habitat. Photos 15 and 16 show the general characteristics of the environment found at the proposed crossing location.

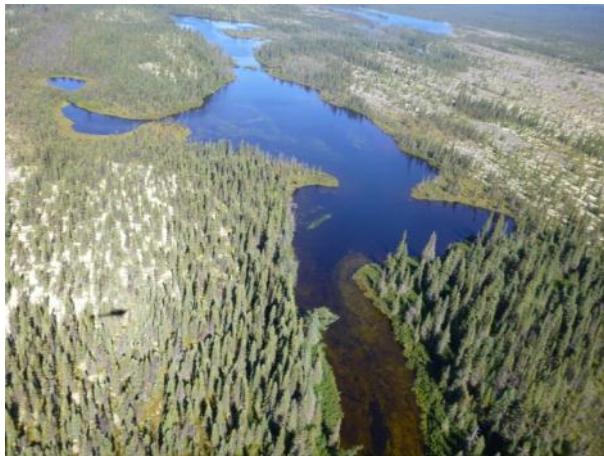
Photo 17: CR20, proposed crossing location (bottom of the photo) – View from upstream to downstream

Stream crossing CR20 was visited in 2013 to collect additional information on the pond located downstream from the proposed crossing location (Figure 2; Photos 17 and 18). The water is too shallow to navigate and therefore the information was collected from the helicopter at low altitude.

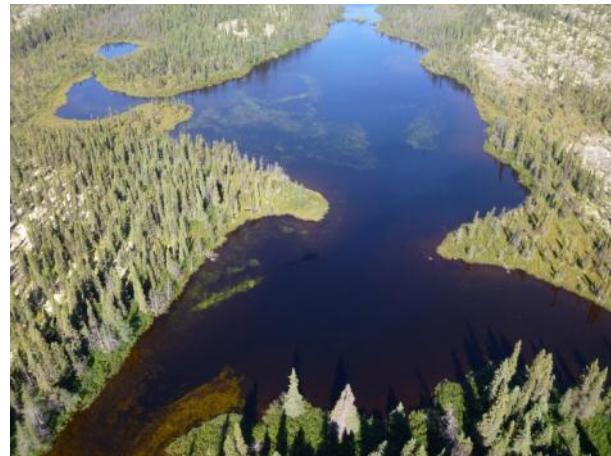
Photo 18: CR20, general view of the fish habitat found downstream from the proposed crossing location

The substrate is predominantly organic material and large patches of aquatic vegetation were found in the pond (pond lilies and bur-reed). The pond provide suitable habitat for juveniles of many fish species. During the 2013 field campaign electrofishing was conducted at the proposed stream crossing location (Photos 19 and 20). Four species were captured: two burbot, five mottled sculpin, two lake chub and a single white sucker. The fishing effort and habitat characteristics at the station are provided in Tables 17 and 18.

In CR20, large patches of aquatic vegetation were found in the pond (pond lilies and bur-reed). The pond provide suitable habitat for juveniles of many fish species. Four species were captured: burbot, mottled sculpin, lake chub and white sucker.

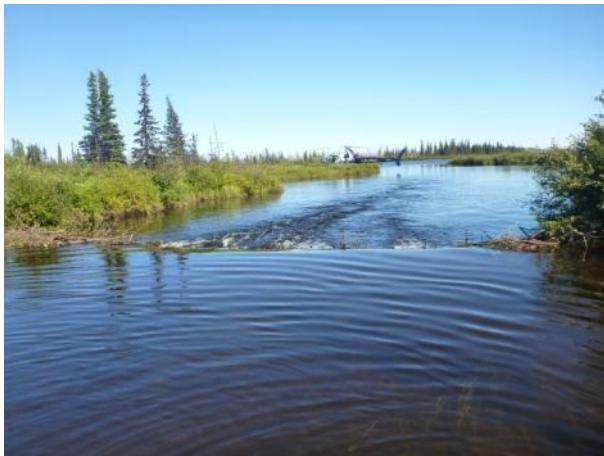
Photo 25: CR10 – DS-SEG5

CR10 was characterized over a distance of 200 m upstream and 250 m downstream from the proposed crossing (Photos 25 to 34; Appendix D). In general, this stream section is quite homogenous with a flat type of habitat, a width ranging from 9 to 12 m, a water depth ranging from 0.9 to 2.2 m, and a flow velocity of 0.1 m/s. The substrate is mostly composed of organic material. A beaver dam was found (under construction) in segment DS-SEG5 but fish passage was still possible.

In CR10, the electrofishing station was located downstream from the proposed crossing location (segment DS-SEG5; Appendix D), upstream from the beaver dam. The habitat type at this station is riffle and the mean water depth was 0.90 cm. Three fish species were caught: six mottled sculpin, one brook trout and one white sucker (Tables 17 and 18).

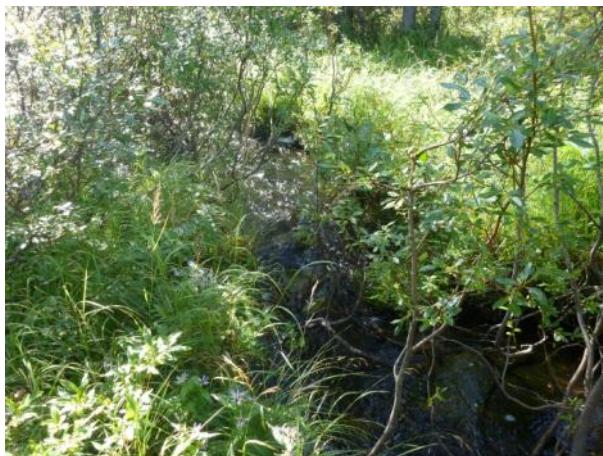
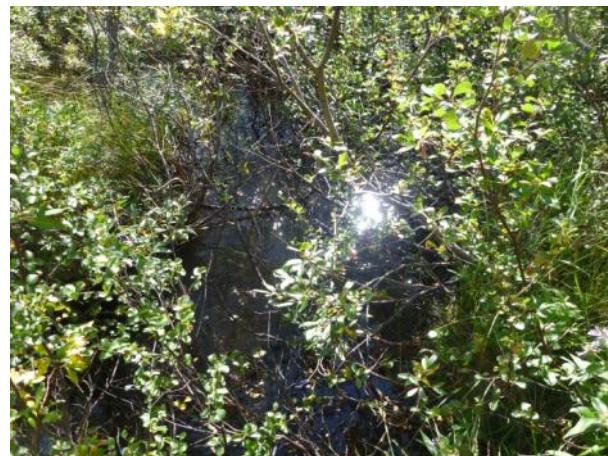
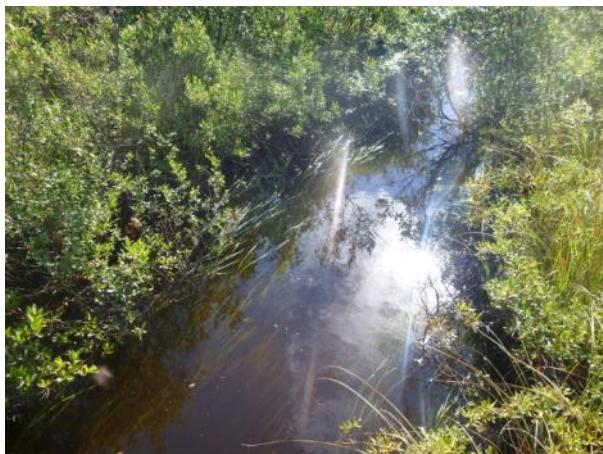
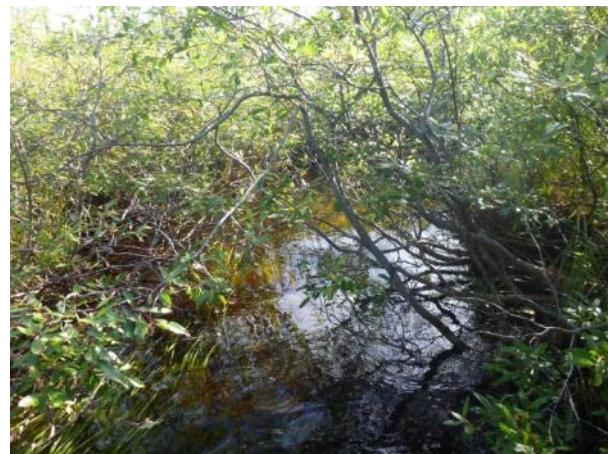
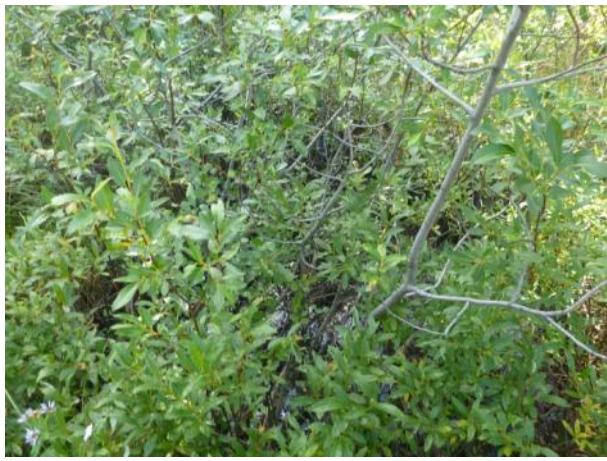
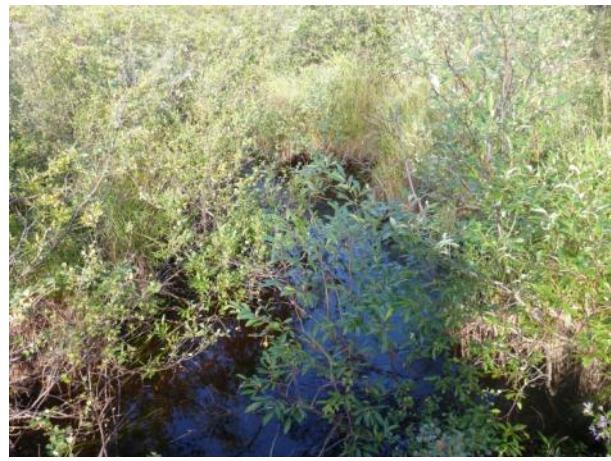
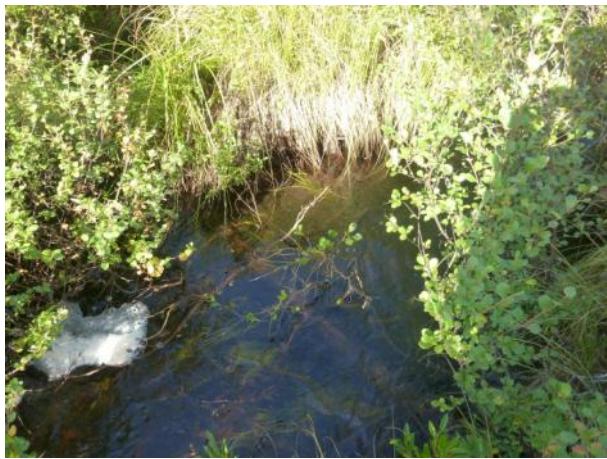
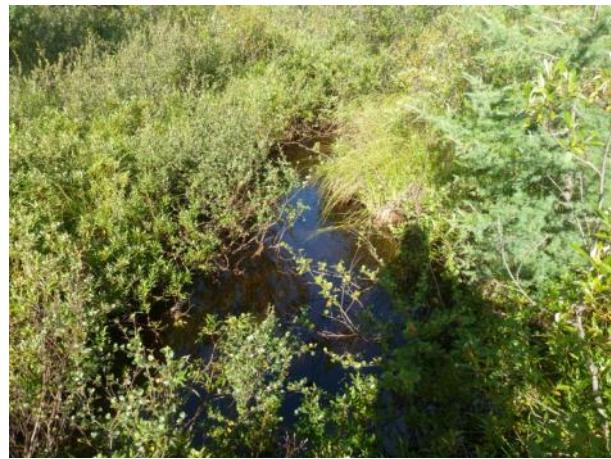
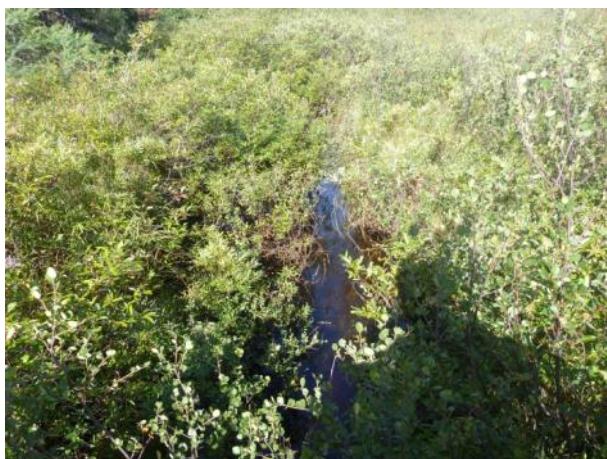
CR11 was characterized over a distance of 200 m upstream and 250 m downstream from the proposed crossing (Photos 35 to 44; Appendix D). This stream section is predominantly a flat type of habitat, with short segment with run and riffle types of habitat. The stream width ranges from 1.2 to 2.4 m, the water depth ranged from 0.4 to 0.8 m, and a flow velocity was 0.3-0.4 m/s. The substrate is mostly composed of cobble and rubble with organic material.

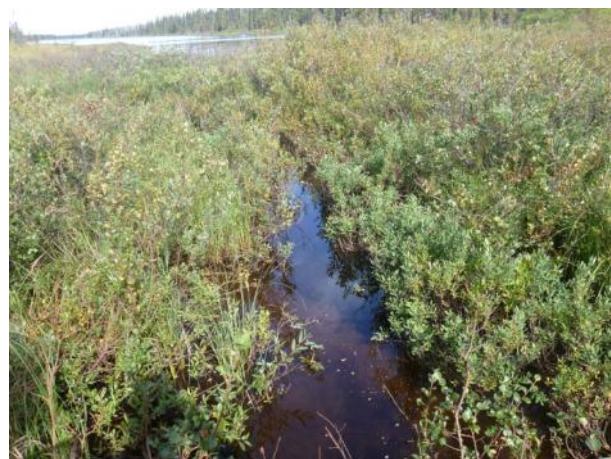
Photo 44: CR11 – Electrofishing station

Electrofishing was conducted on August 29, 2013 (Tables 17 and 18). The station was located upstream from the crossing due to the dense vegetation found in the area of the proposed crossing. There are no fish barriers between the two areas so the fish species are assumed to be the same. Four brook trout were caught and two other fish were lost.

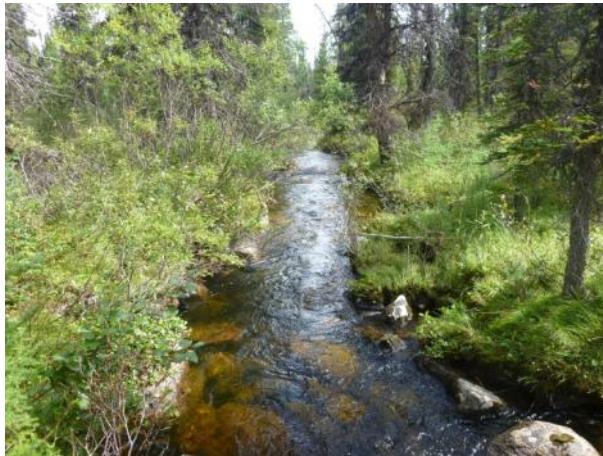
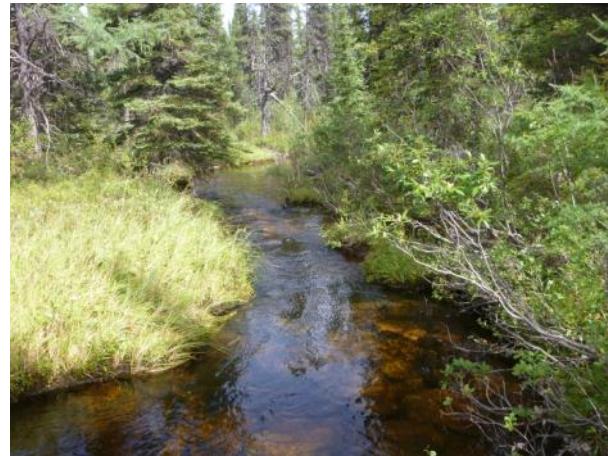
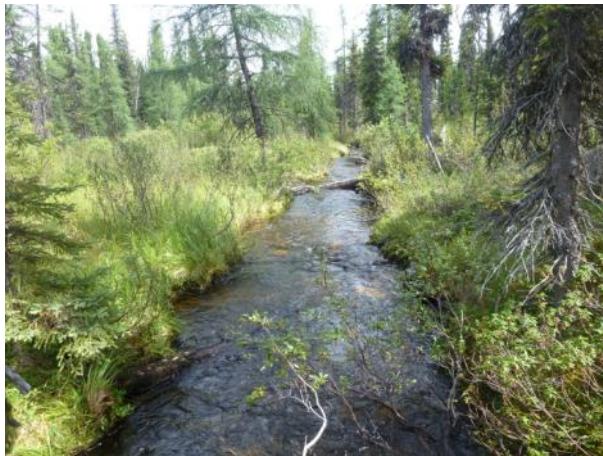
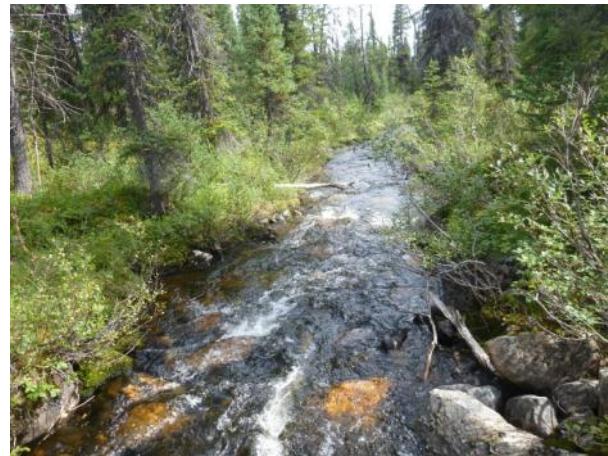
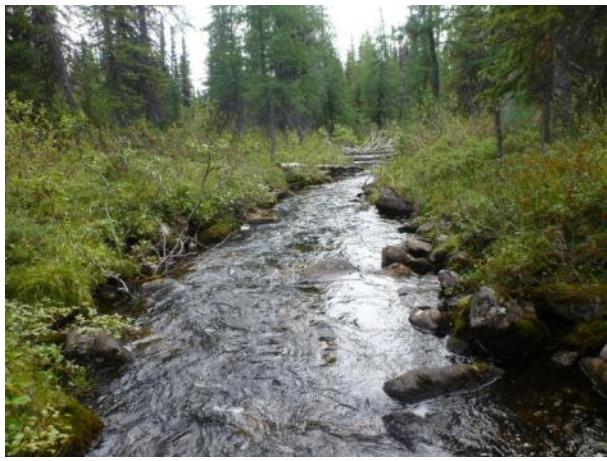
CR12 was characterized over a distance of 200 m upstream and 250 m downstream from the proposed crossing (Photos 45 to 54; Appendix D). This stream section is predominantly a run type of habitat, with short segments with rapid and riffle types of habitat. The stream width ranges from 2.8 to 3.5 m, the water depth ranged from 0.4 to 0.6 m, and a flow velocity was 0.3 to 0.9 m/s. The substrate is mostly composed of boulder, with cobble and rubble. There was no aquatic vegetation.

Electrofishing was conducted on August 29, 2013 and the station was located within segments US-SEG1 and DS-SEG1 (Tables 17 and 18). Three fish species were captured: one mottled sculpin, one longnose sucker and five brook trout.

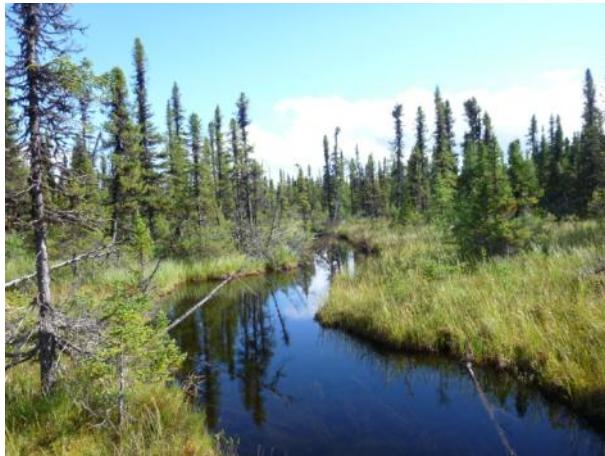
Photo 55: CR14 – DS-SEG5

CR14 was characterized over a distance of 200 m upstream and 250 m downstream from the proposed crossing (Photos 55 to 64; Appendix D). This stream section is predominantly a flat type of habitat, with a stream width ranging from 0.8 to 2.5 m, a water depth ranging from 0.2 to 0.8 m, and a flow velocity of 0.1 m/s. The substrate is mostly composed of organic material (60 to 95 %). Aquatic vegetation was found in all segments.

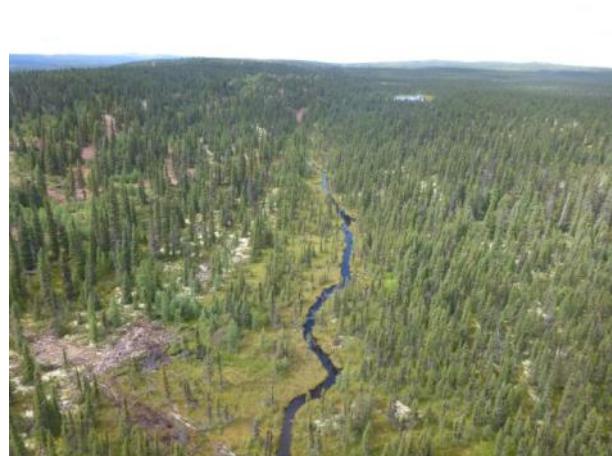
Photo 64: General view of CR14

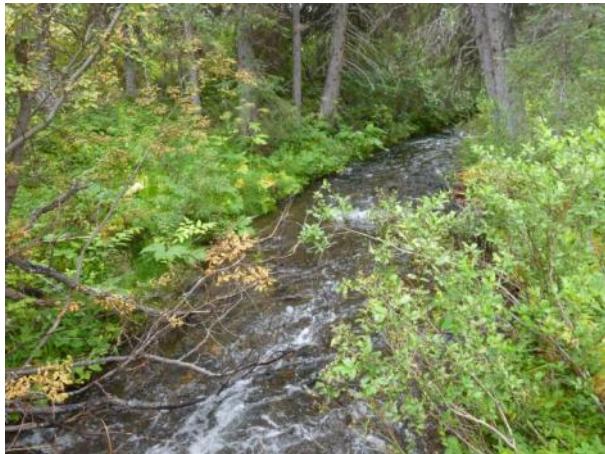
Photo 65: CR15 – DS-SEG5

CR15 is characterized by swift water that discharges into Mike Lake (Photos 65 to 74; Appendix D). This stream section is predominantly a rapid type of habitat, with a stream width ranging from 2.5 to 3.7 m, a water depth ranging from 0.2 to 0.7 m, and a flow velocity of 0.5 to 1.2 m/s. The characterized upper segment (US-SEG4) differs from the rest of the section by the presence of a pool type of habitat where the flow velocity was 0.4 m/s and the mean depth was 1.0 m. The substrate is mostly composed of rubble, cobble and boulder and no aquatic vegetation was found.

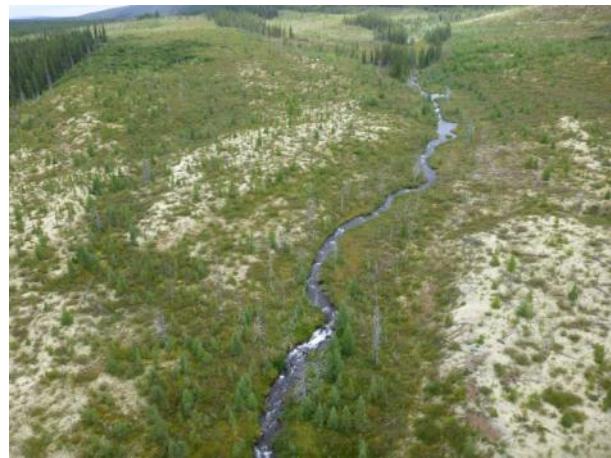
Photo 74: General view of CR15

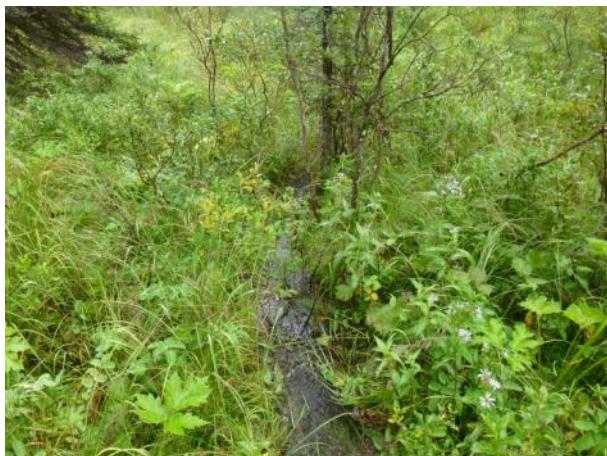
Photo 75: CR16 – DS-SEG3

CR16 is a small stream that discharges into Mike Lake (Photos 75 to 82; Appendix D). It was characterized 150 m downstream from the proposed crossing (until it became underground) and 200 m upstream. This stream is predominantly a run/riffle type of habitat, with a stream width ranging from 0.25 to 0.90 m, a water depth ranging from 0.4 to 0.8 m, and a flow velocity of 0.3 to 0.5 m/s. The substrate is mostly composed of gravel and rubble with some sand and cobbles. The underground section of the stream may prevent fish passage during minimum flow periods.

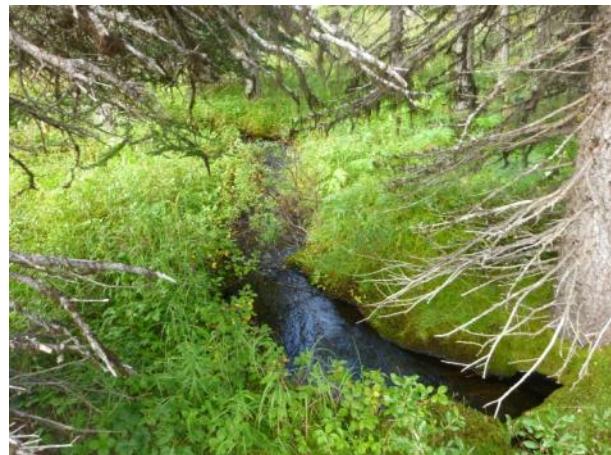
Electrofishing was conducted on August 30, 2013 and the station was located 430 m upstream from the proposed crossing (Tables 17 and 18). Three species were captured: one brook trout, one lake trout and one lake chub.

Photo 82: Electrofishing station in CR16

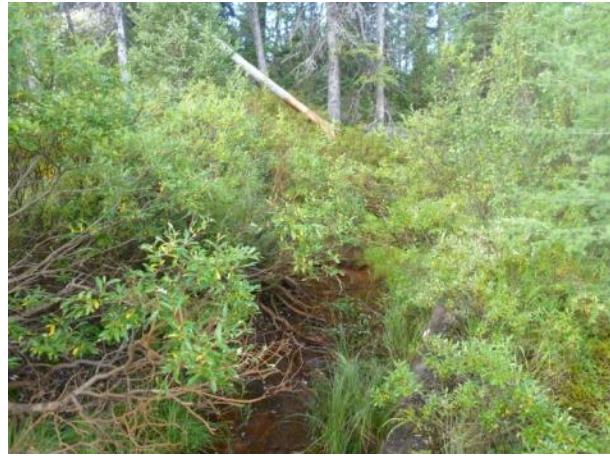
CR17A is a small stream that connects to the Gilling River. The stream is approximately 25 m long and is only 0.20 m wide (Photos 83 and 84). Beyond that, the stream probably flows underground in a narrow valley and only pockets of water were visible through mosses and herbs. At the proposed crossing location, pockets of water were visible, but no stream beds were found (Photos 85 and 86).

Photo 84: CR17A – Downstream part of the stream that connects to Gilling River

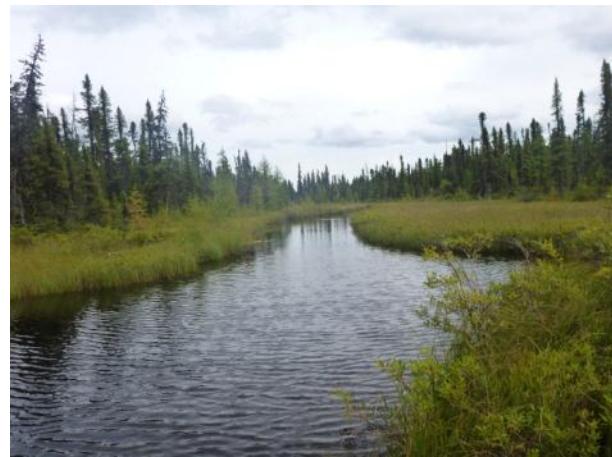
Electrofishing was conducted in CR23 on August 29, 2013 (Tables 17 and 18). The station is found at the proposed crossing location. Fish sampling was made difficult due the high water level. Only two fish were caught: a burbot and a longnose sucker.

Photo 88: Electrofishing station in CR23
