## **Données UBHS (sites de dragage et de mise en place des matériaux rocheux)**

# Marine Atlantique S.C.C

## Projet d'amélioration de la navigation dans le port de Port aux Basques Relevé des habitats benthiques subaquatiques

Port aux Basques, T.-N.-L.

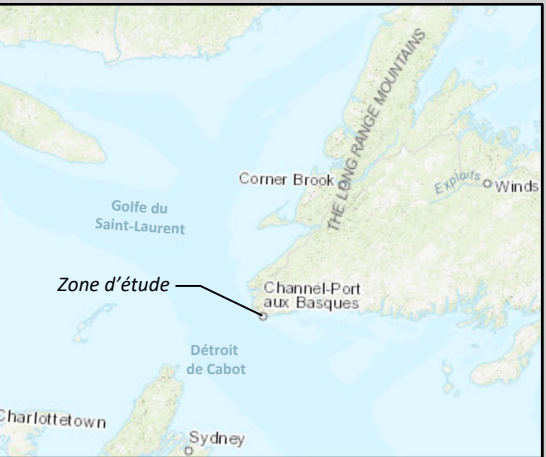
Figure 4: BRUVS et relevé du littoral

Les résultats complets du relevé du littoral figurent à l'annexe A.3. Les coordonnées de début et de fin des transects figurent à l'annexe B. Les emplacements des transects de littoral sont indiqués à la figure 4.

Les résultats complets des relevés des BRUVS figurent à l'annexe A.4. Les coordonnées de chaque BRUVS figurent à l'annexe B. Les emplacements des BRUVS sont indiqués à la figure 4.

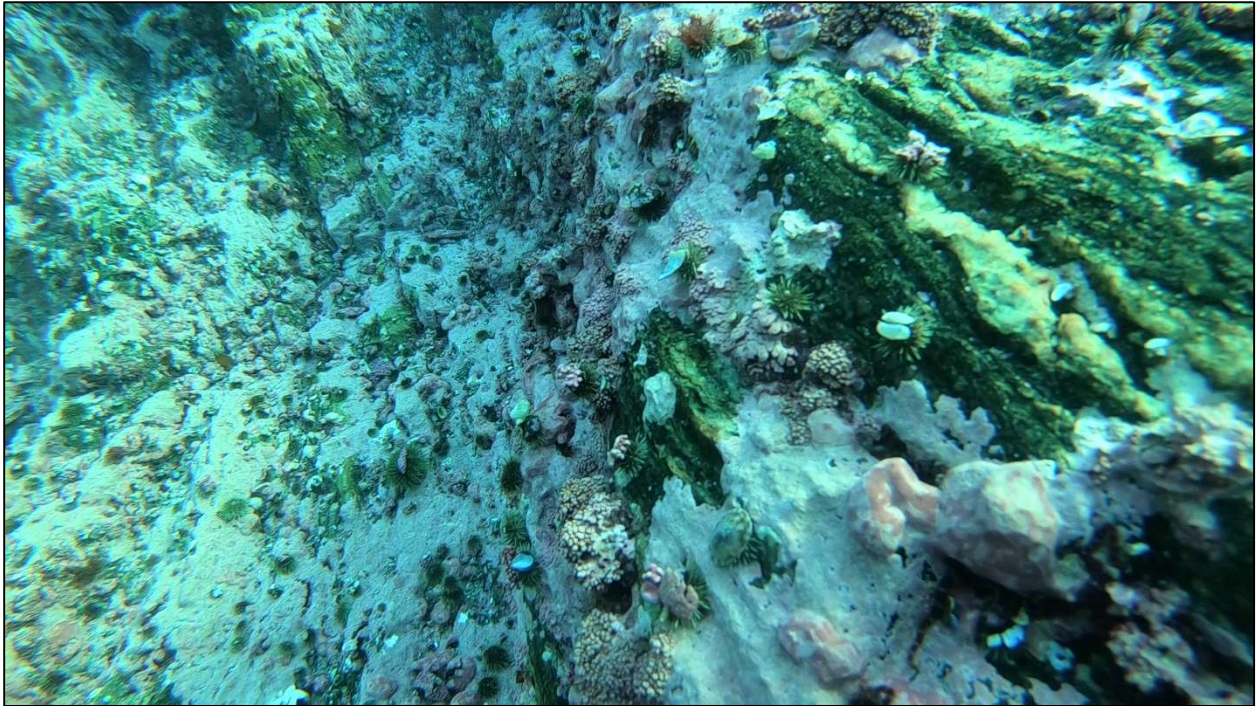
**Photo 1** : substrat rocheux recouvert d'algues rouges coralliennes observées dans le transect 1, dans la zone de dragage de Baldwin Rock. Présence abondante d'oursins verts (*Strongylocentrotus droebachiensis*) et, par endroits, des patelles.

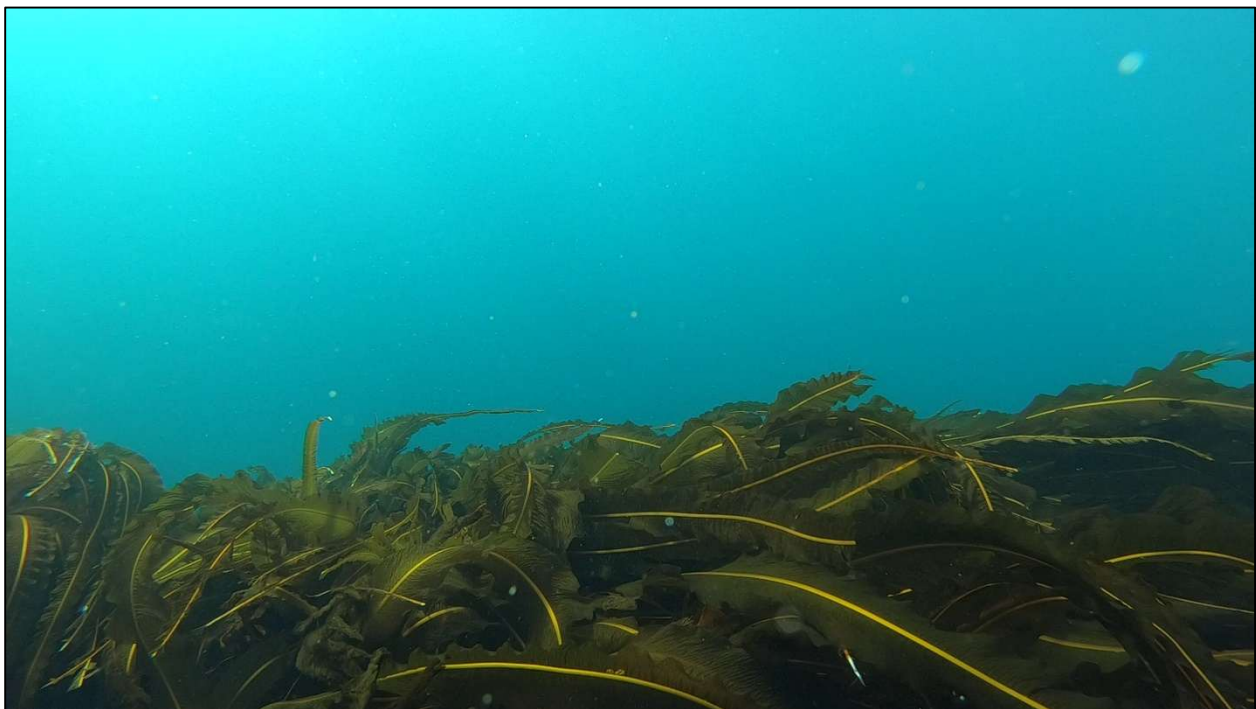
**Photo 4** : abondance d'*Alaria esculenta* fixée au substrat rocheux dans le transect 1.

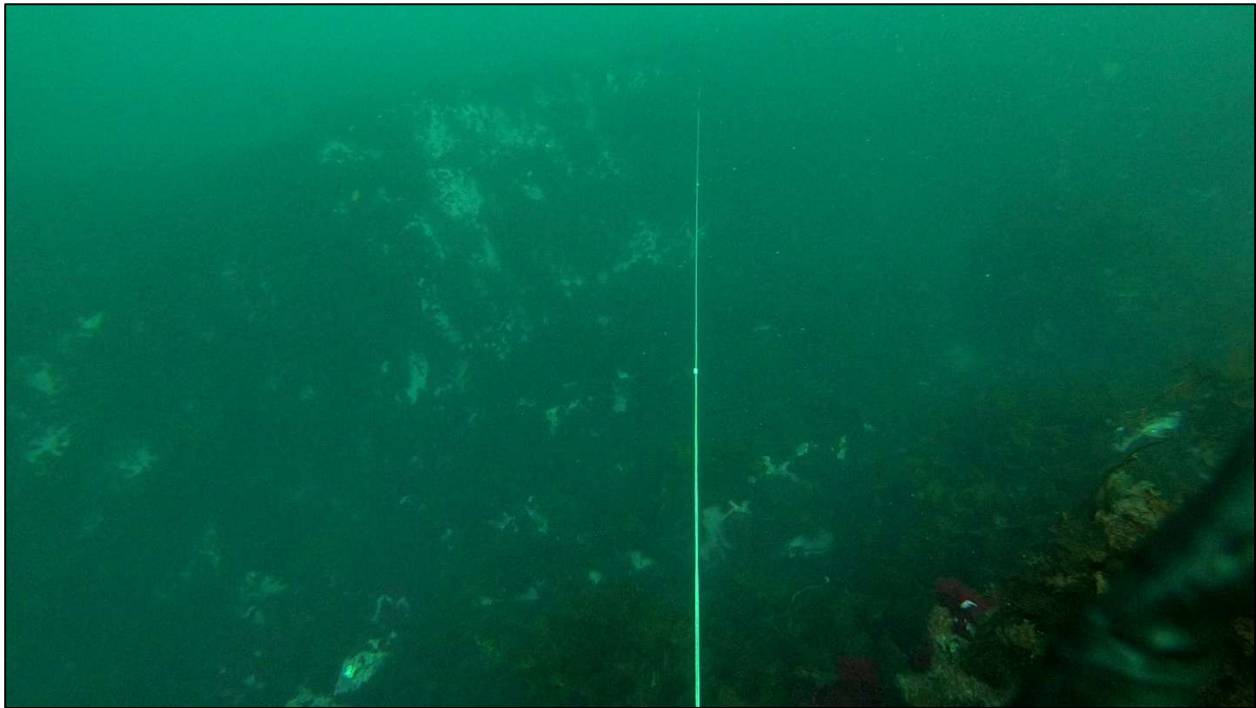
**Photo 7** : importante fracture dans le substrat rocheux, par ailleurs continu, au niveau du transect 2 a eu pour conséquence que la ligne de transect s'est retrouvée suspendue dans la colonne d'eau entre deux crêtes rocheuses.

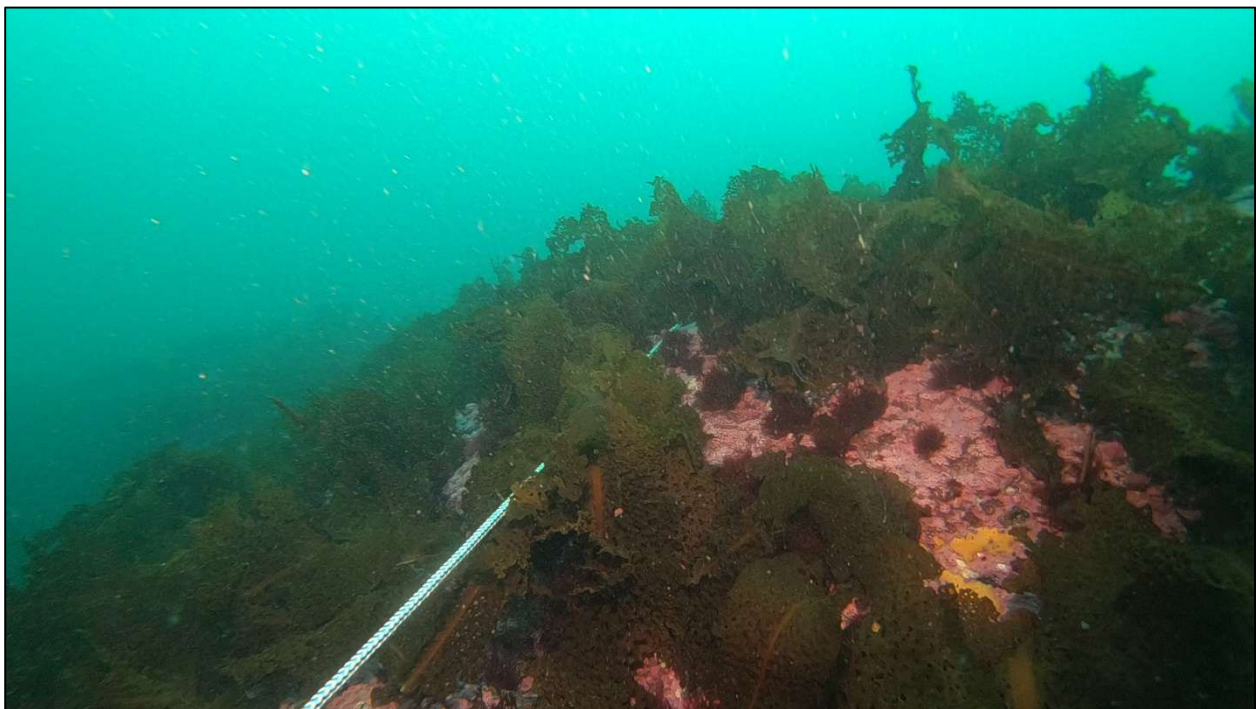
**Photo 8** : *Agarum clathratum*, une algue rouge incrustante, et une petite éponge incrustante de type « mie de pain » sur un substrat rocheux dans le transect 3 de la zone de dragage de Baldwin Rock.

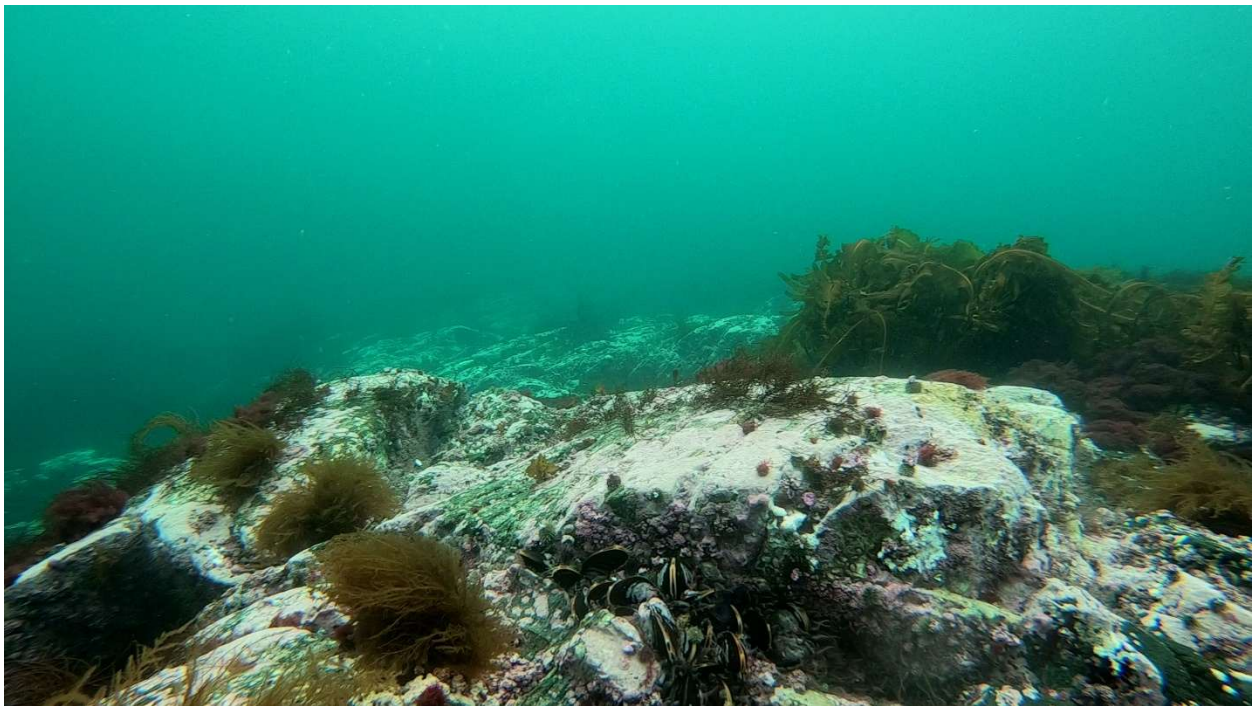
**Photo 10 :** *Desmarestia* et *Alaria esculenta*, accompagnées d'algues rouges incrustantes et de moules, sur un substrat rocheux dans le transect 4.

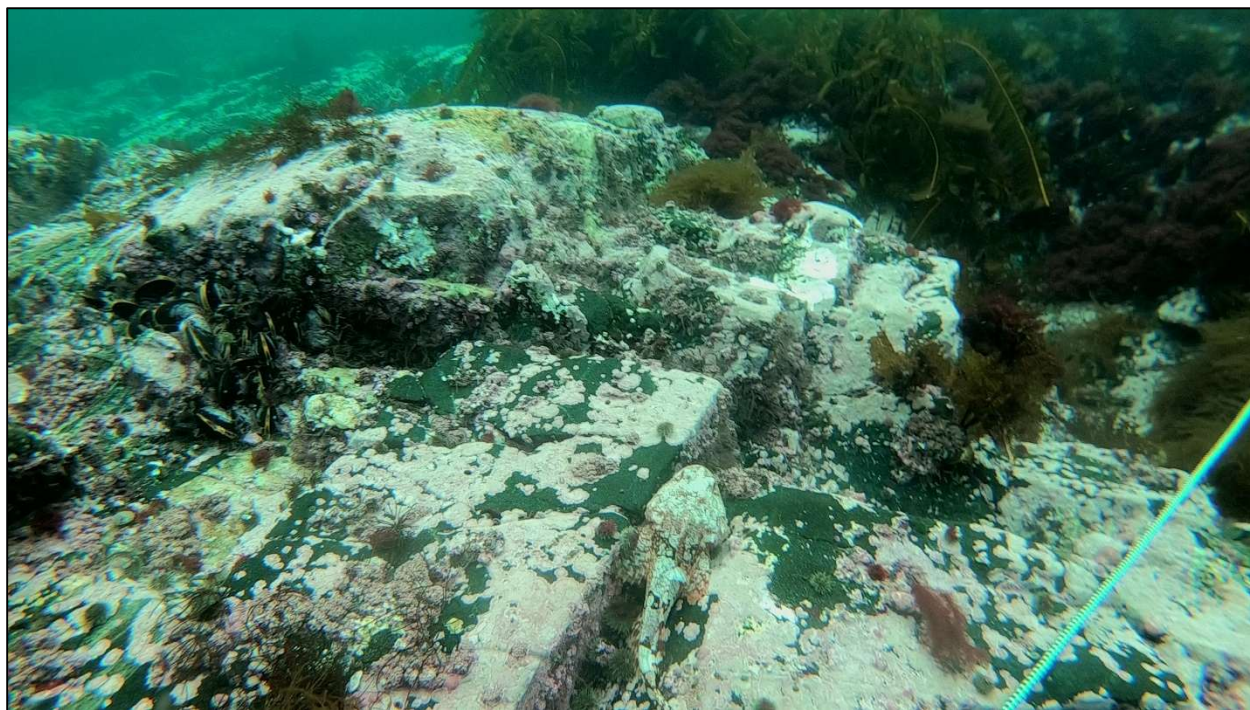
**Photo 11** : Un chabot bien camouflé (*Myoxocephalus*) est visible au bas de l'image et se fond dans les algues rouges incrustantes qui recouvrent le substrat rocheux du transect 4. On aperçoit également des moules et des oursins sur l'image.

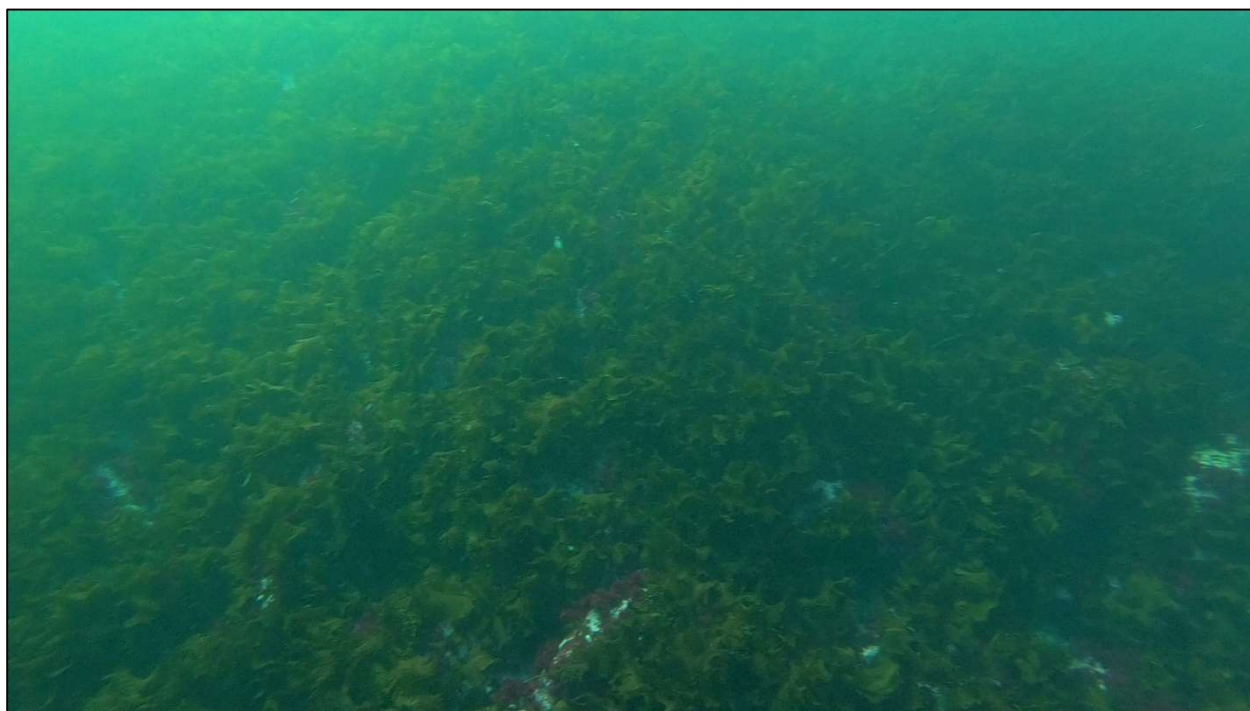
**Photo 12** : *Agarum clathratum* et *Polysiphonia* recouvrent la quasi-totalité du versant rocheux du brise-lames de Graveyard Point, comme l'a observé le plongeur à une hauteur de 4 mètres au-dessus du brise-lames alors qu'il remontait à la surface dans le transect 5 de la zone de Graveyard Point.

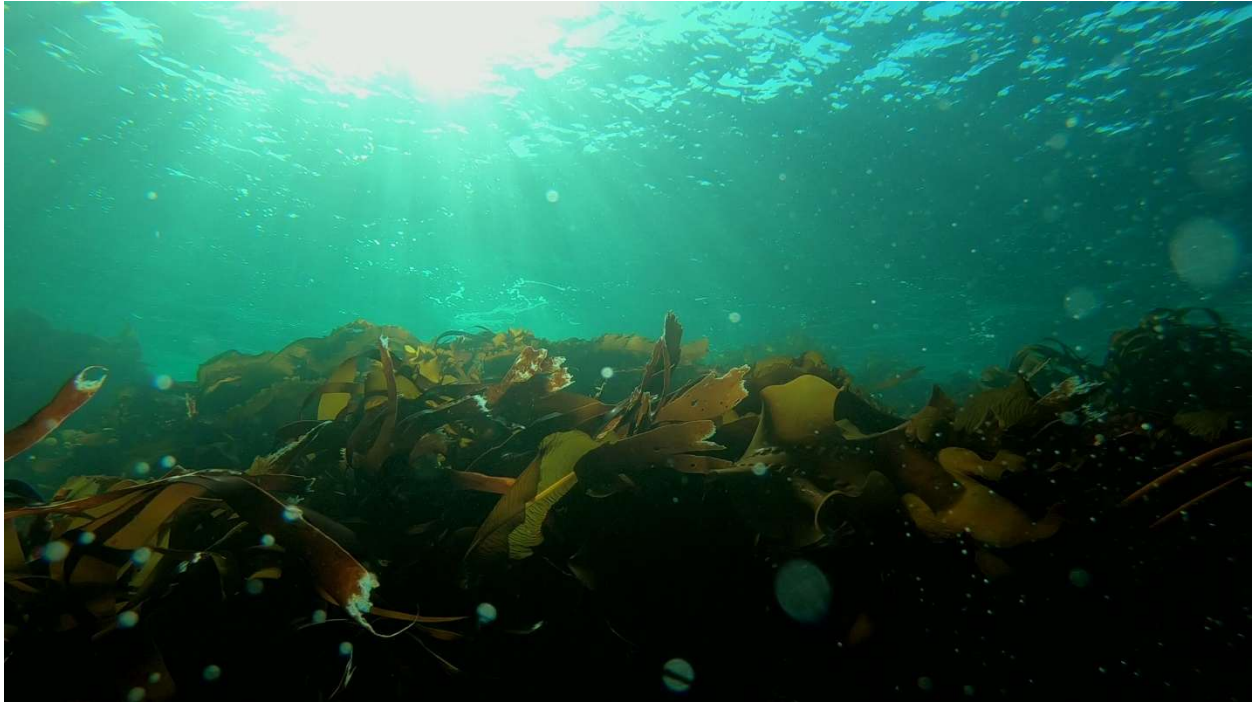
**Photo 13** : *Saccharina* et *Alaria esculenta* près du sommet de la pente du brise-lames de Graveyard Point, dans le transect 5.

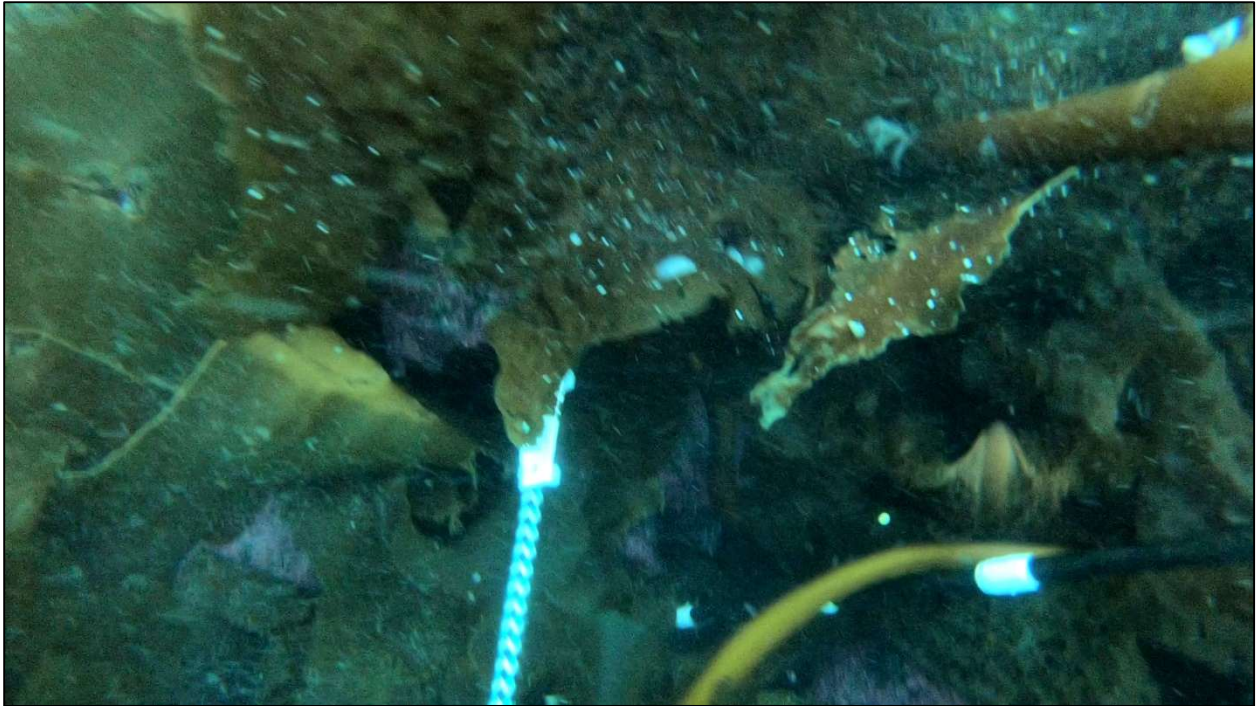
**Photo 17** : substrat grossier présentant une abondance d'*Agarum clathratum* a été observé dans le transect 8, dans la zone de dragage du bassin d'évitage sud.

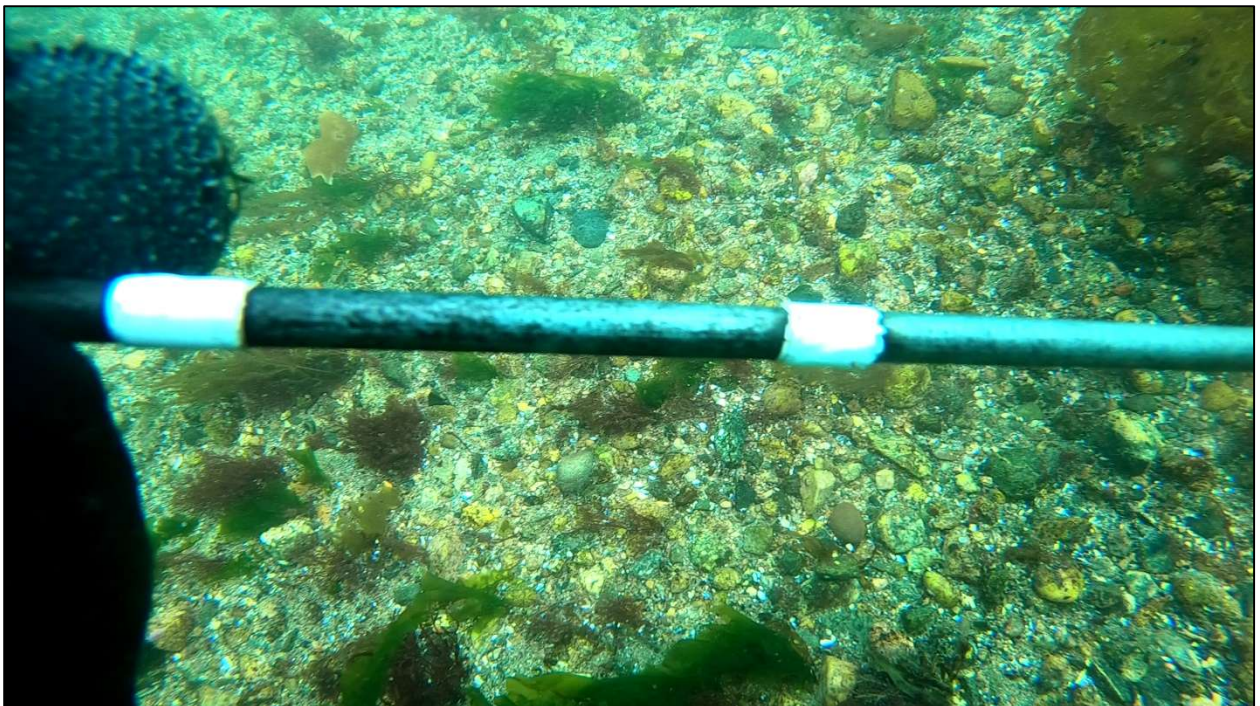
**Photo 18** : substrat composé d'un mélange de graviers et de fines a été observé dans le transect no 9, dans la zone de dragage du bassin d'évitage sud.

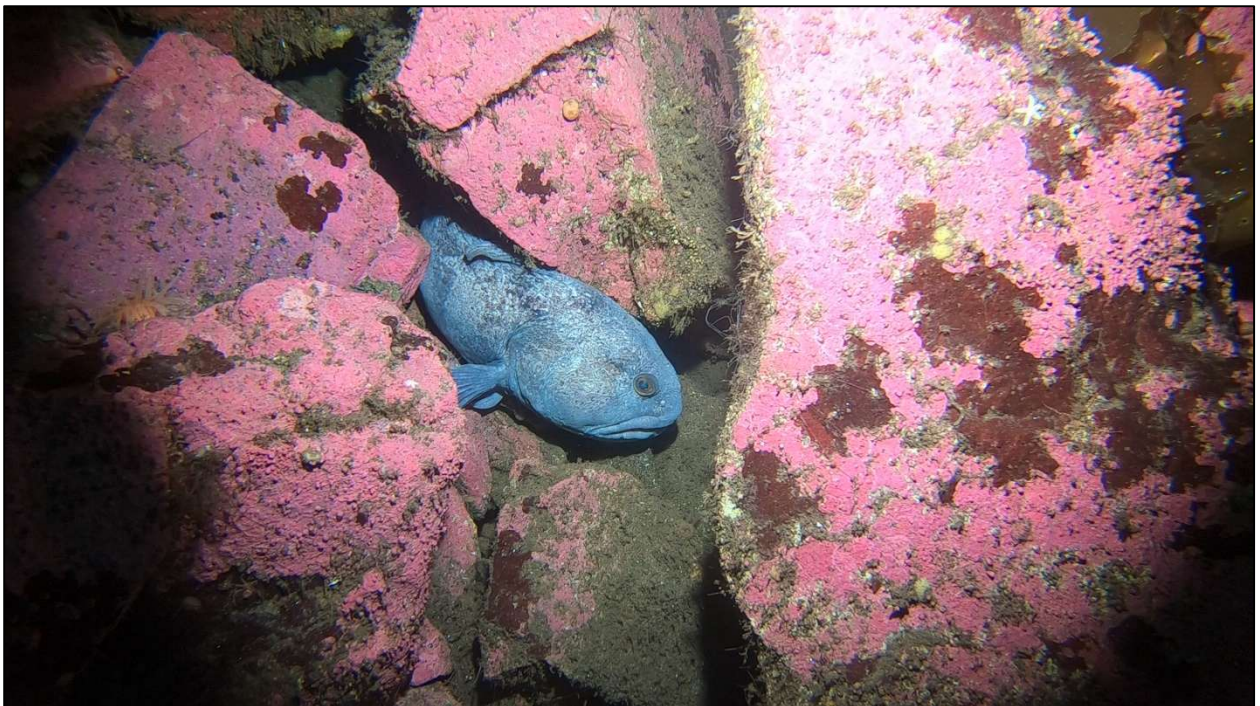
**Photo 22** : loup de l'Atlantique (*Anarhichas lupus*) réfugié dans un substrat rocheux situé au pied de l'île Vardy, dans le transect 11.

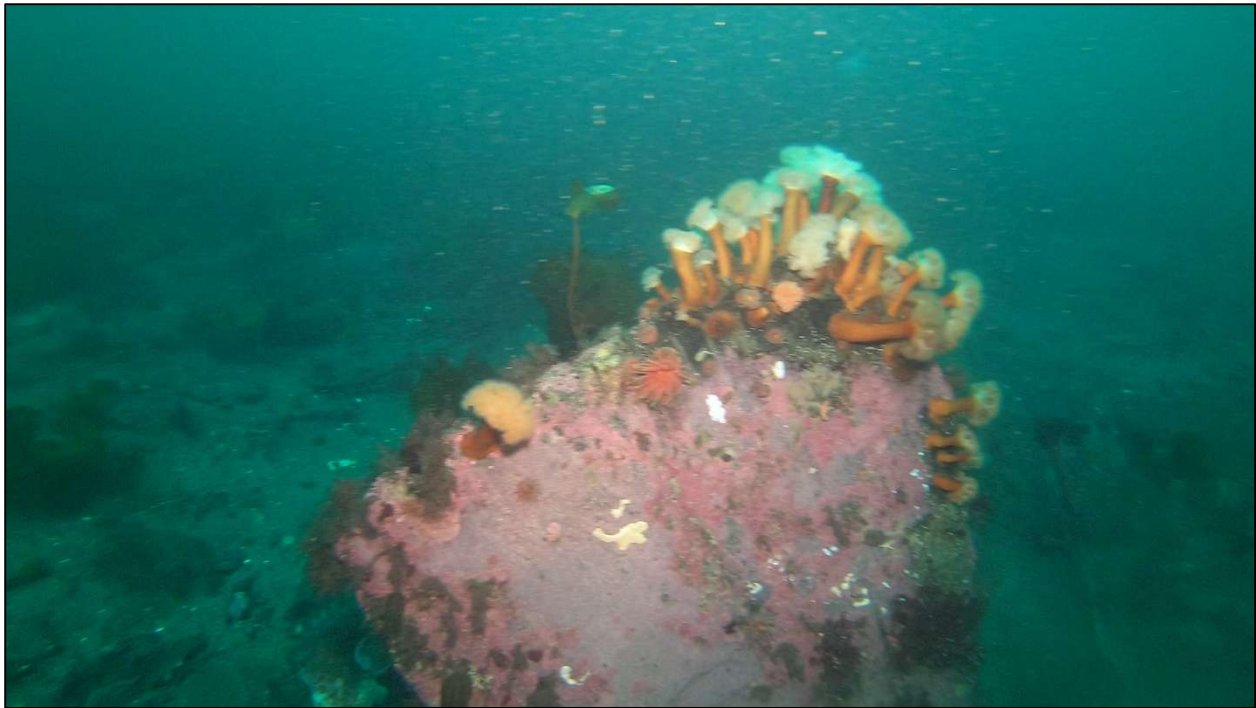
**Photo 23** : anémone plumeuse (*Metridium senile*) et algues rouges coralliennes sur un rocher situé au milieu d'un substrat par ailleurs composé de fines, au fond du bassin du port, au pied de l'île Vardy, dans le transect 11.

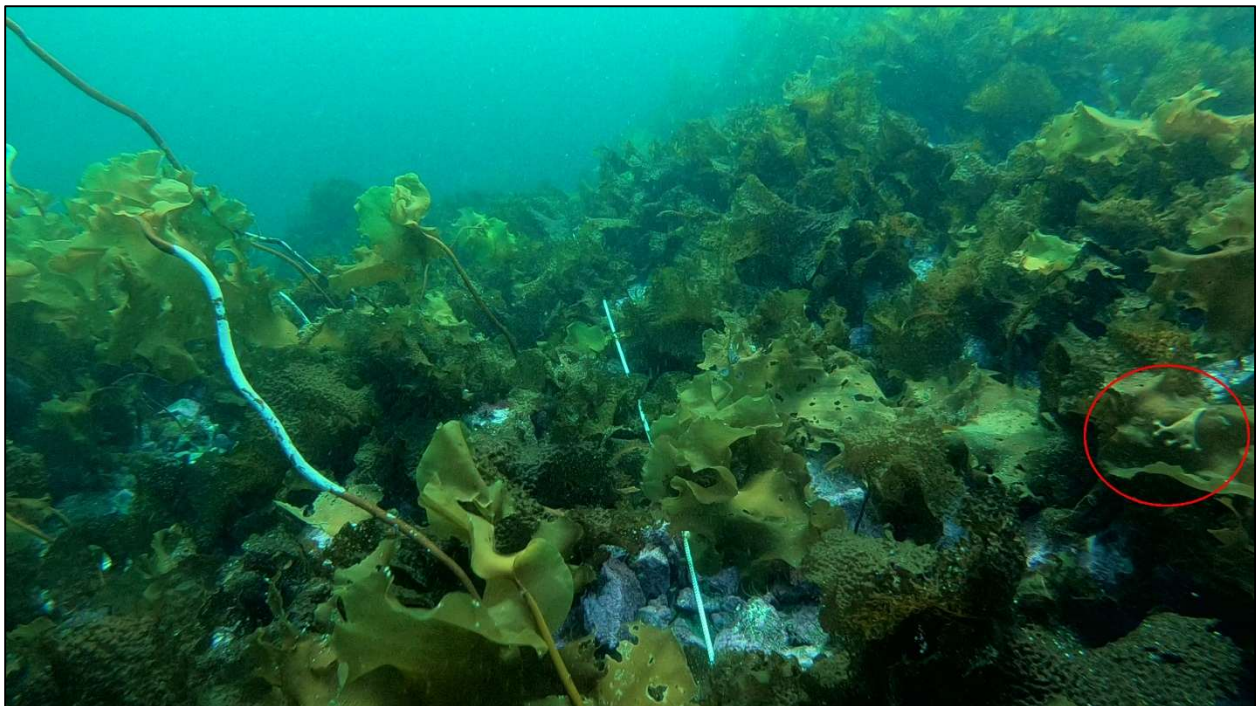
**Photo 24** : *Saccharina latissima* et *Agarum clathratum* sur un substrat de galets et de rochers, sur le versant sud-ouest de l'île Vardy, dans le transect 12. Une lucernaire à quatre cornes (*Lucernaria quadricornis*) est visible à droite de l'image, entourée en rouge.

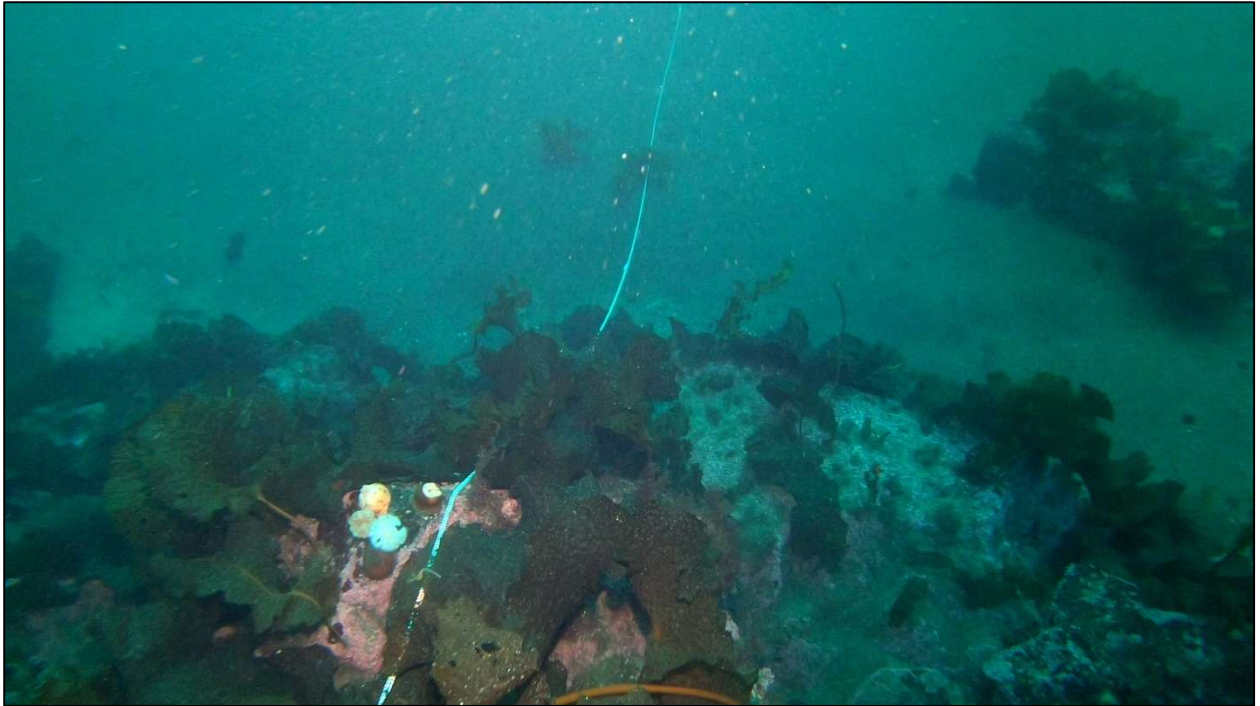
**Photo 25** : rochers et substrat rocheux au pied du versant sud-ouest de l'île Vardy, illustrant la transition entre le substrat rocheux et le lit du bassin du port à prédominance de fines dans le transect 12.

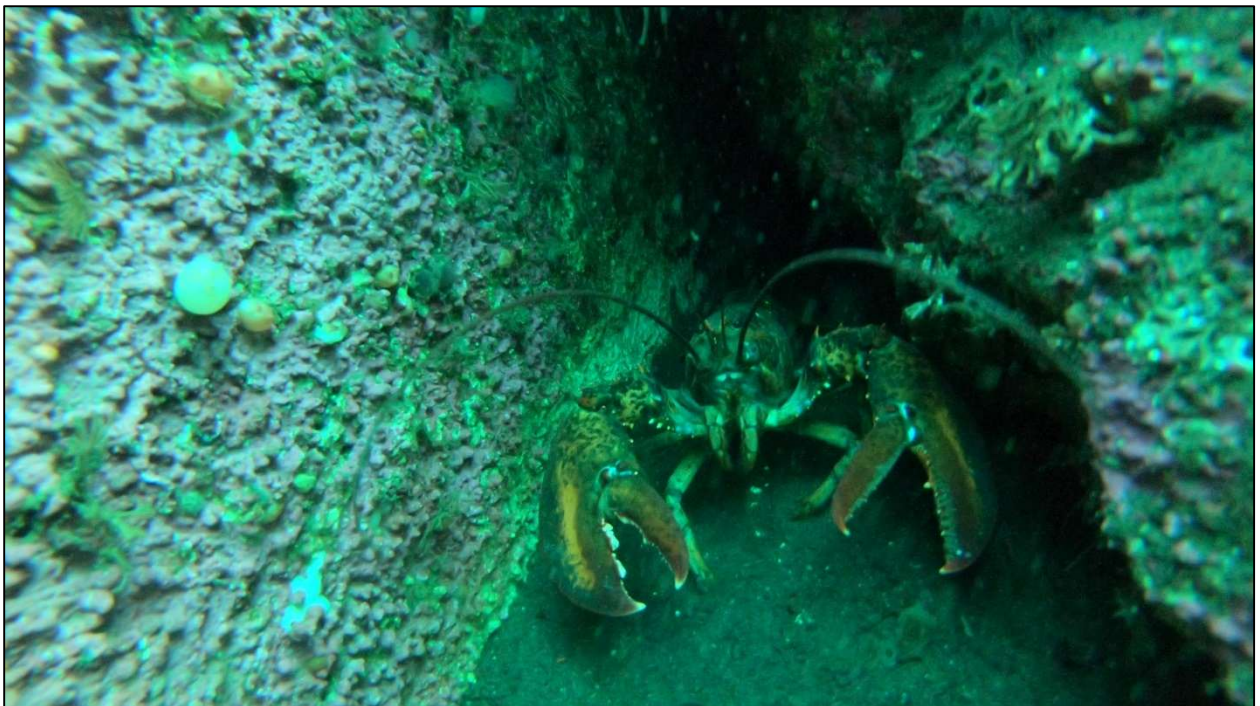
**Photo 26** : Un homard d'Amérique (*Homarus americanus*) a été observé dans un substrat rocheux sur le versant ouest de l'île Vardy, dans le transect 13.

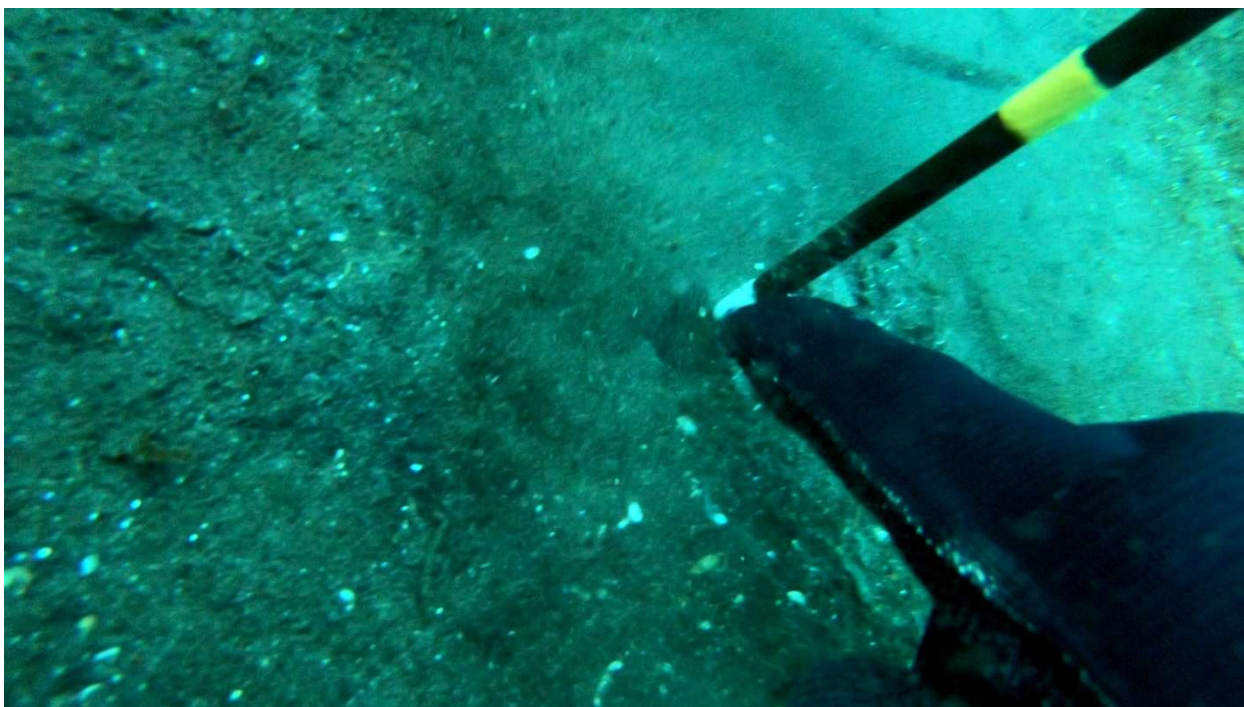
**Photo 28** : substrat à prédominance de fines sur le versant nord-ouest de l'île Vardy, dans le transect 14.

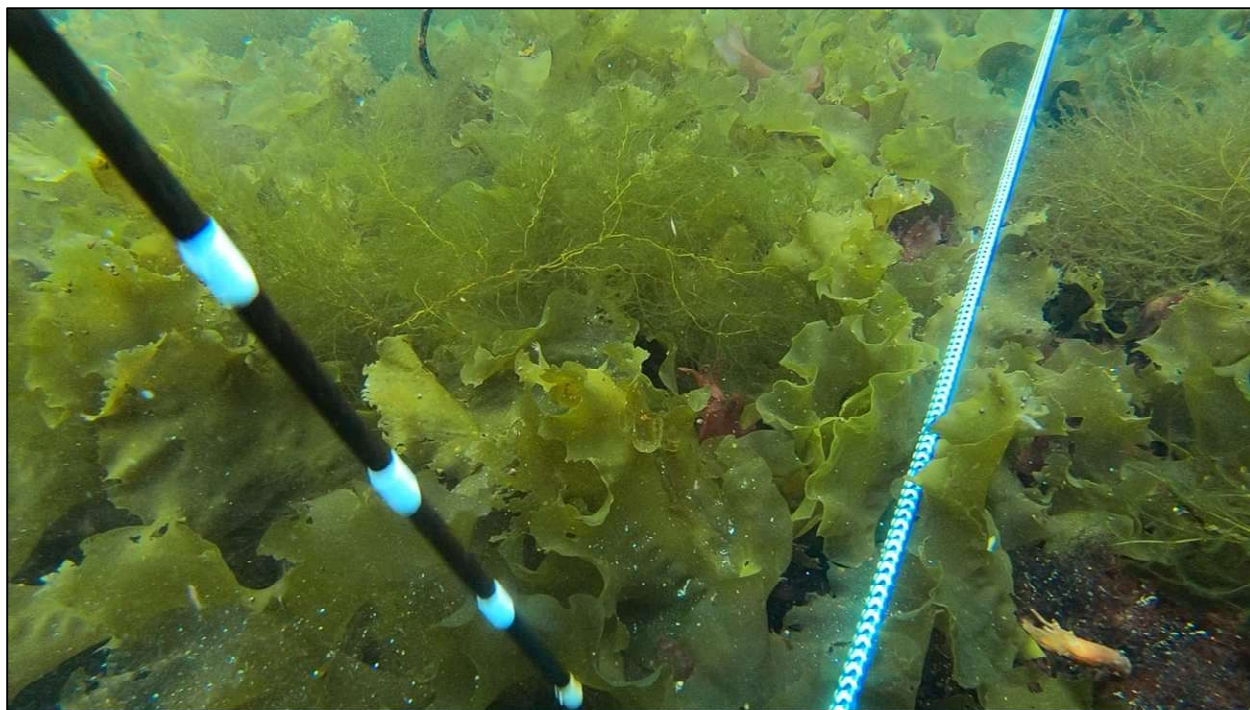
**Photo 29** : *Desmarestia* et *Saccharina* fixées sur des substrats rocheux subtidaux de la rive nord du transect 15.

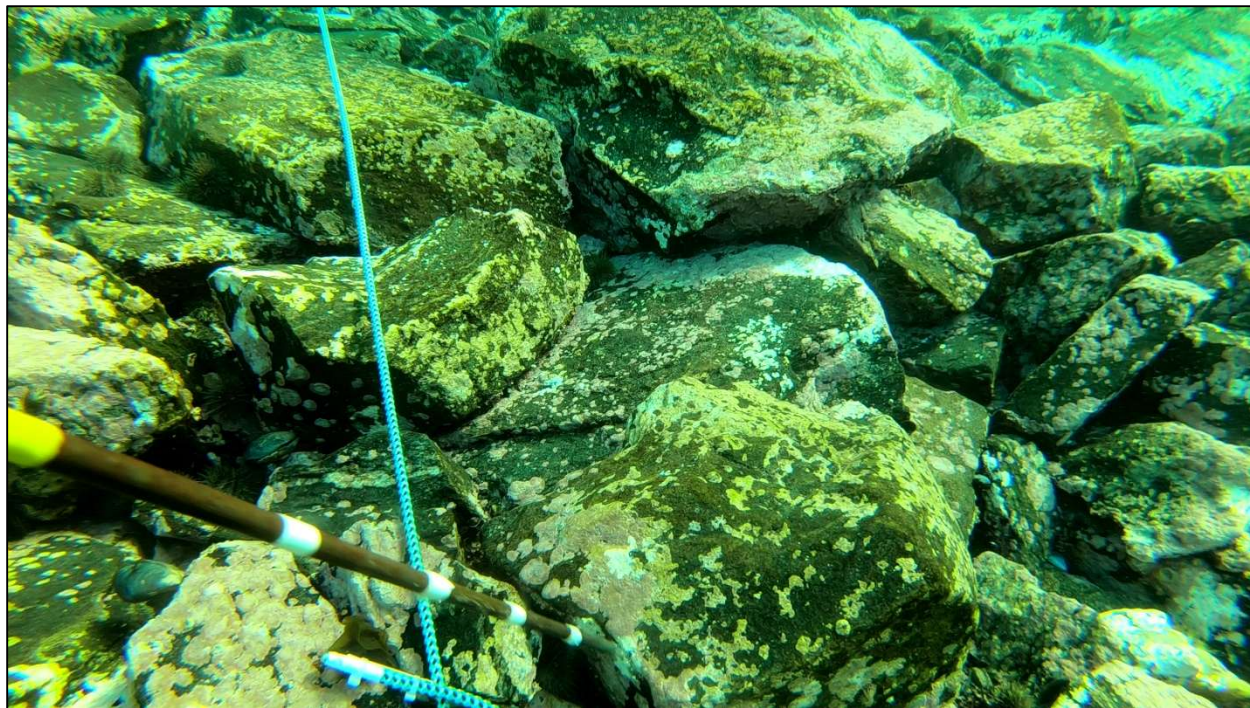
**Photo 35** : substrat subtidal composé de rochers et de galets sur le versant sud-est de l'île Vardy, dans le transect 18.

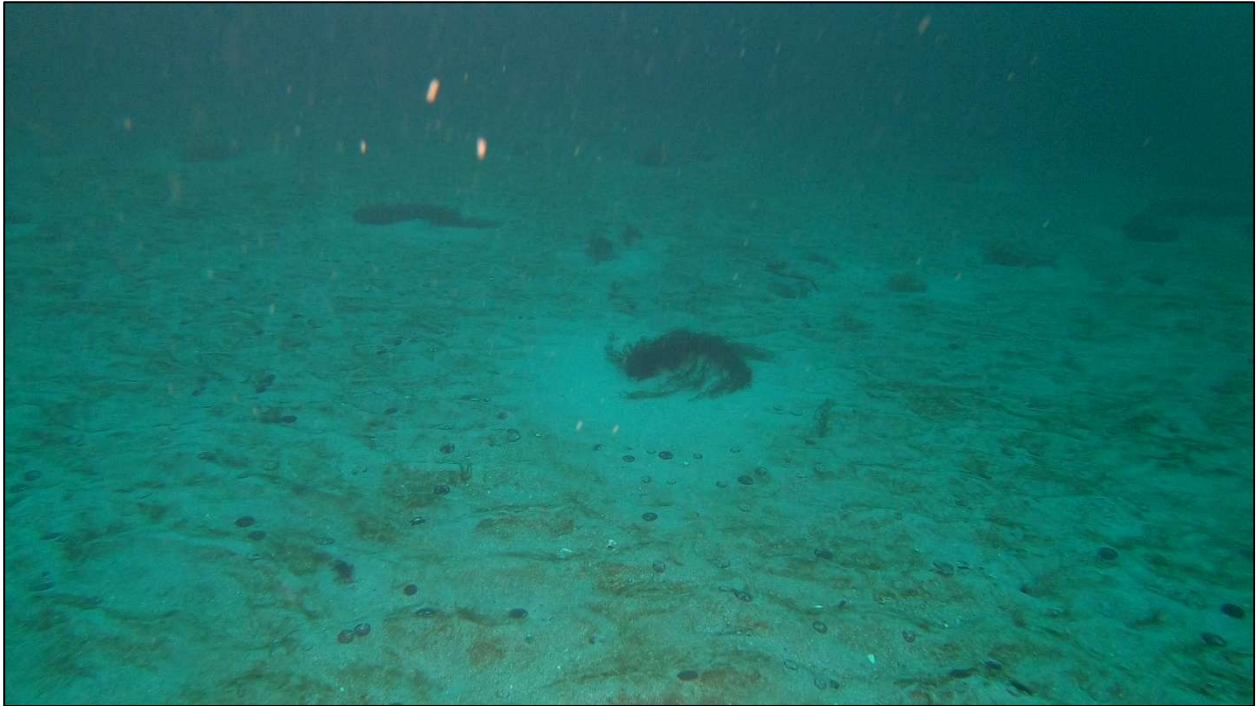
**Photo 37** : dollars de sable et substrats à prédominance de fines sur le lit de l'extérieur du port, au nord de la zone de dragage de Baldwin Rock, dans la zone SC-49.

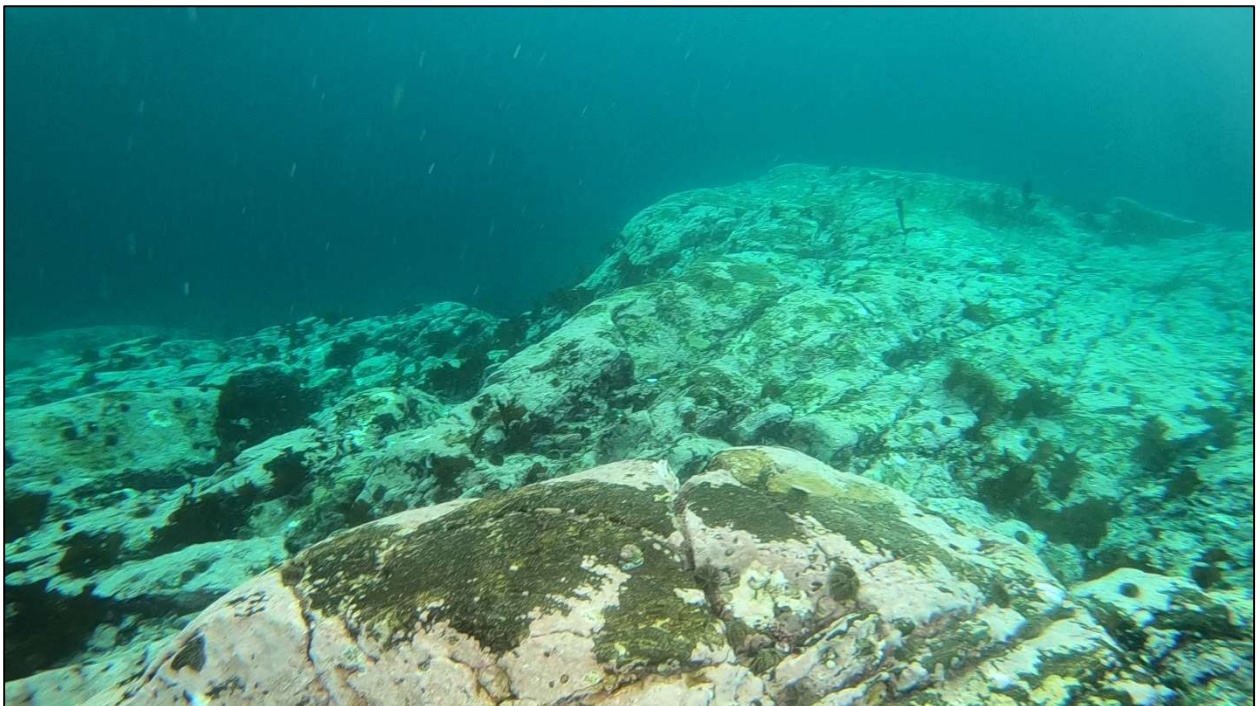
**Photo 38** : fond rocheux recouvert d'une abondance d'oursins verts et d'un buccin commun (*Buccinum undatum*) dans les eaux peu profondes près de l'île Pikes, dans la zone SC-68.

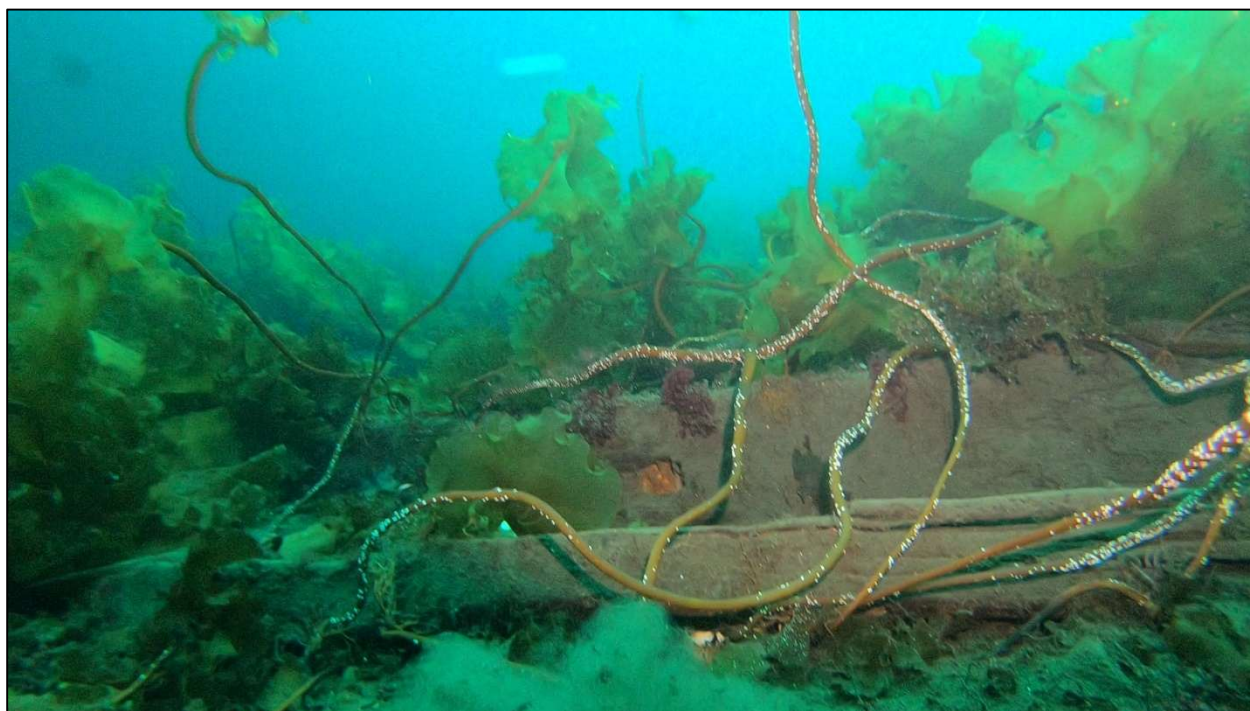
**Photo 40** : débris métalliques d'origine anthropique et algues fixées sur le fond du bassin du port, près du terminal des traversiers de Marine Atlantique, au site SC-11.

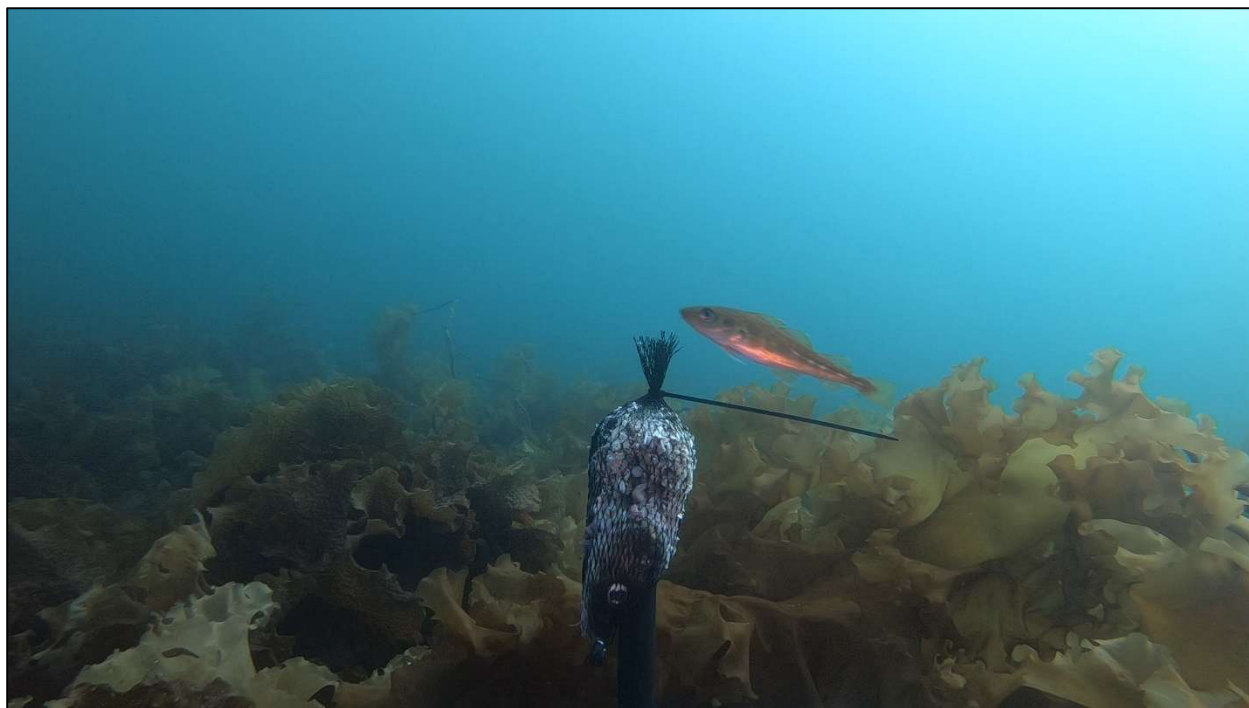
**Photo 43** : de jeunes morues de l'Atlantique ont été observées au BRUVS 6, situé dans le bassin d'évitage sud.

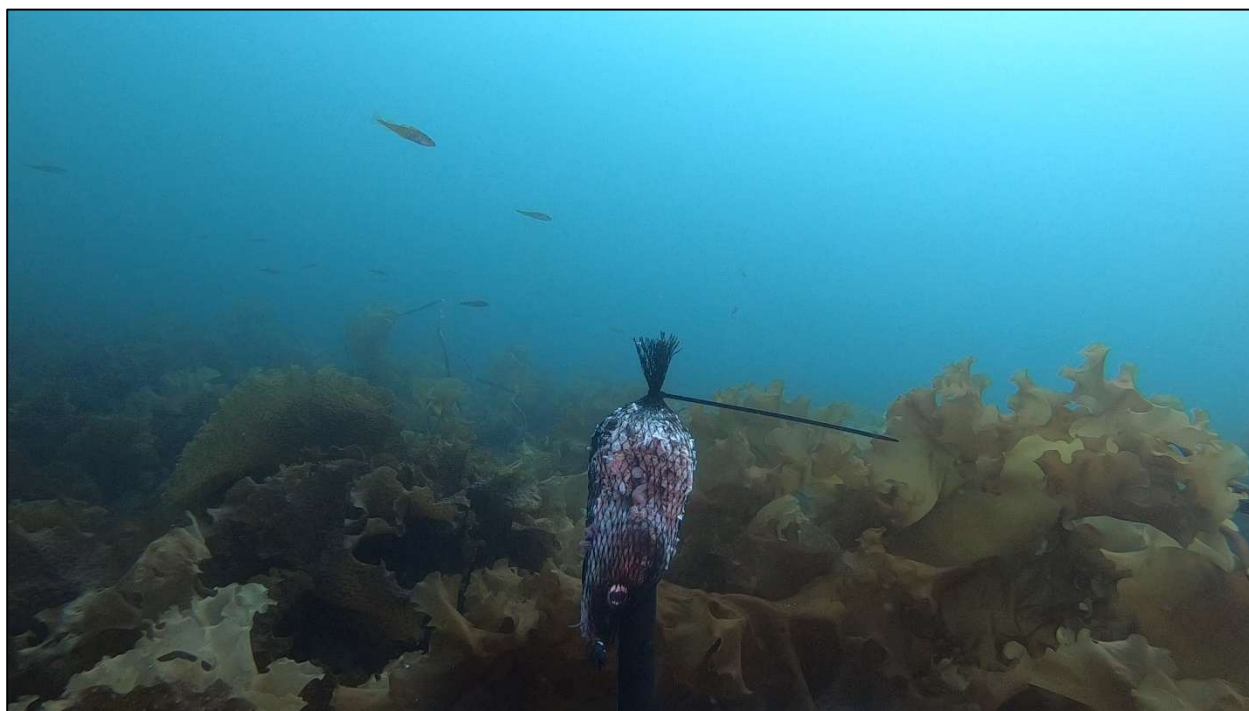
**Photo 44** : plusieurs jeunes morues de l'Atlantique observées au BRUVS 6, situé dans le bassin d'évitage sud.

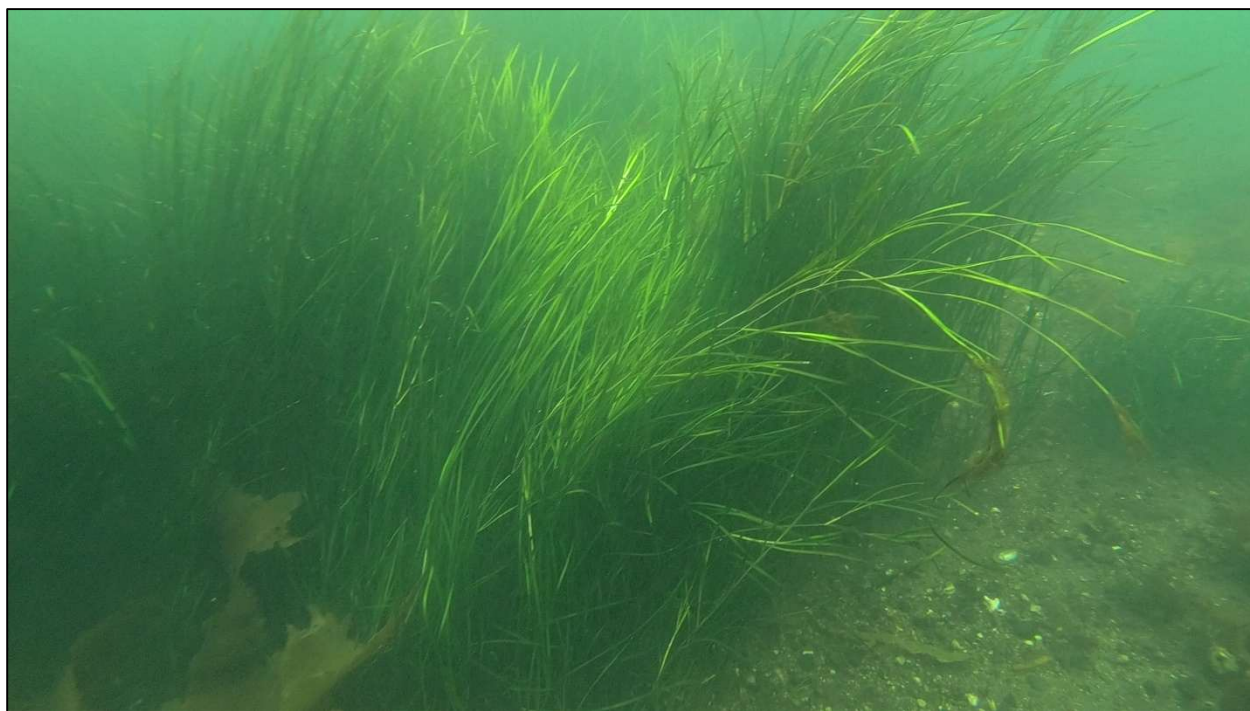
**Photo 46** : zostère de mer dans une petite crique du site ST1.
