## **Données UBHS (sites de dragage et de mise en place des matériaux rocheux)**

# Marine Atlantique S.C.C

## Projet d'amélioration de la navigation dans le port de Port aux Basques Relevé des habitats benthiques subaquatiques

Port aux Basques, T.-N.-L.

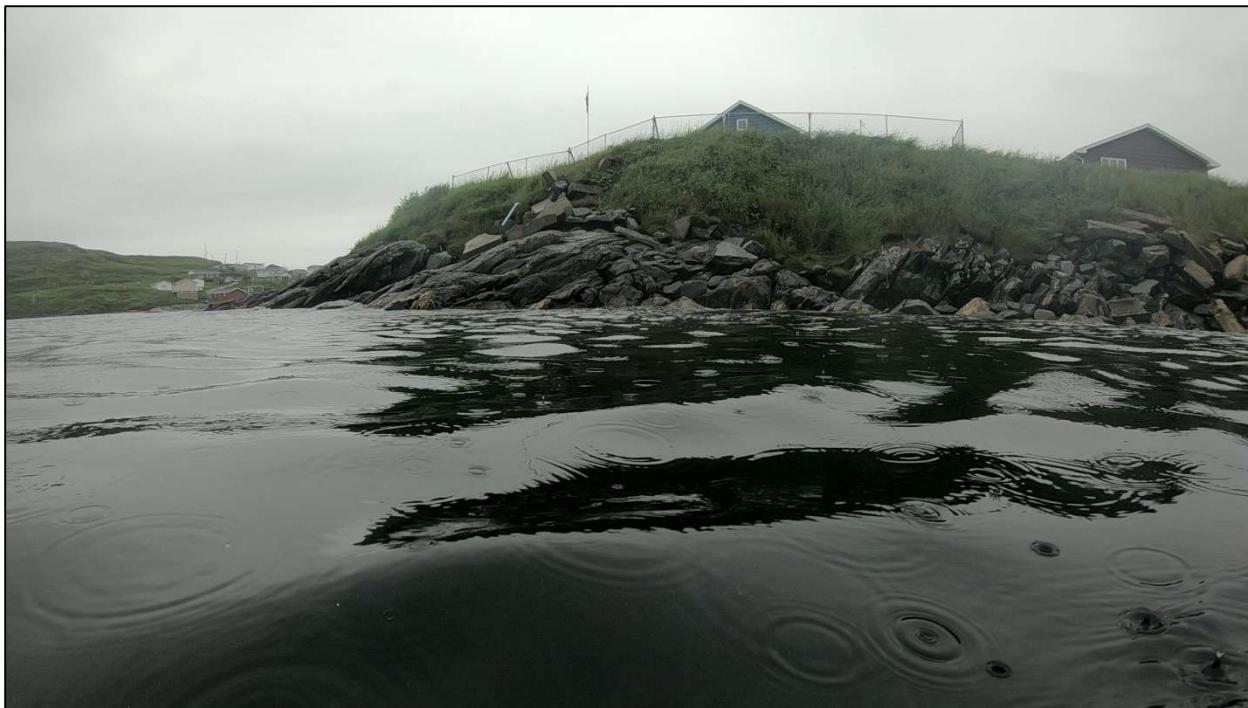
**Photo 47** : littoral intertidal rocheux dans la zone ST1.

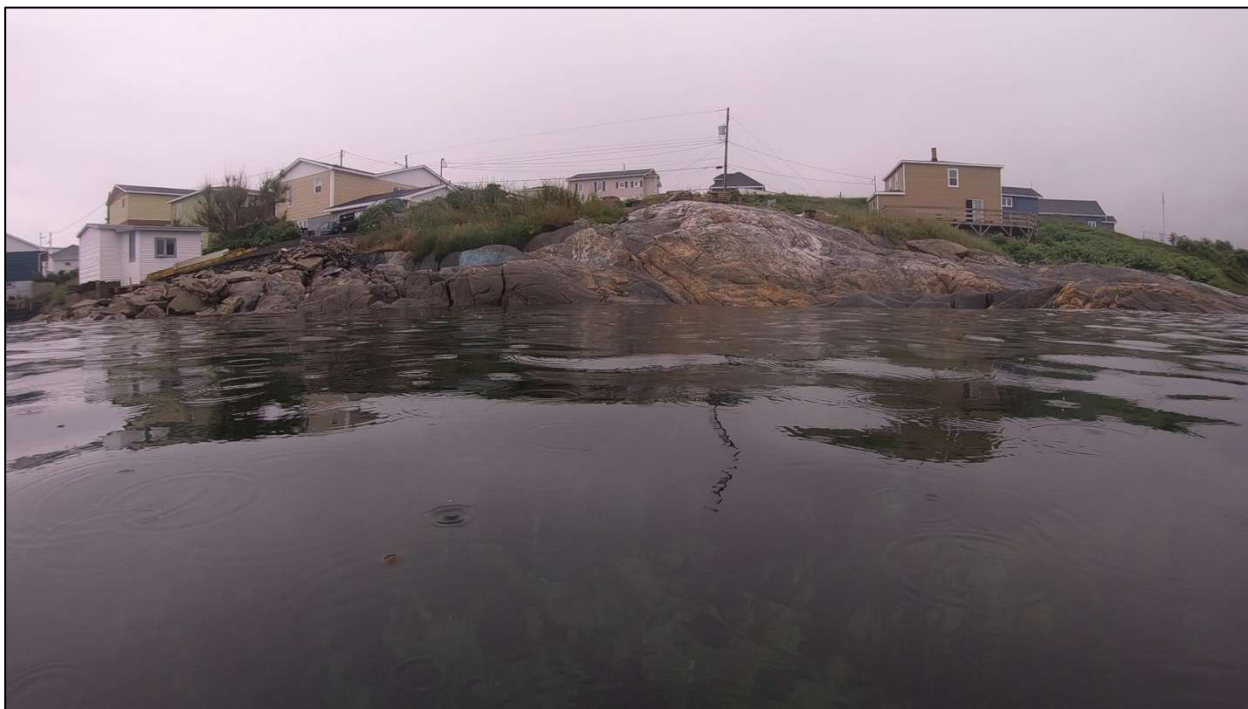
**Photo 48** : littoral intertidal rocheux dans la zone ST2.

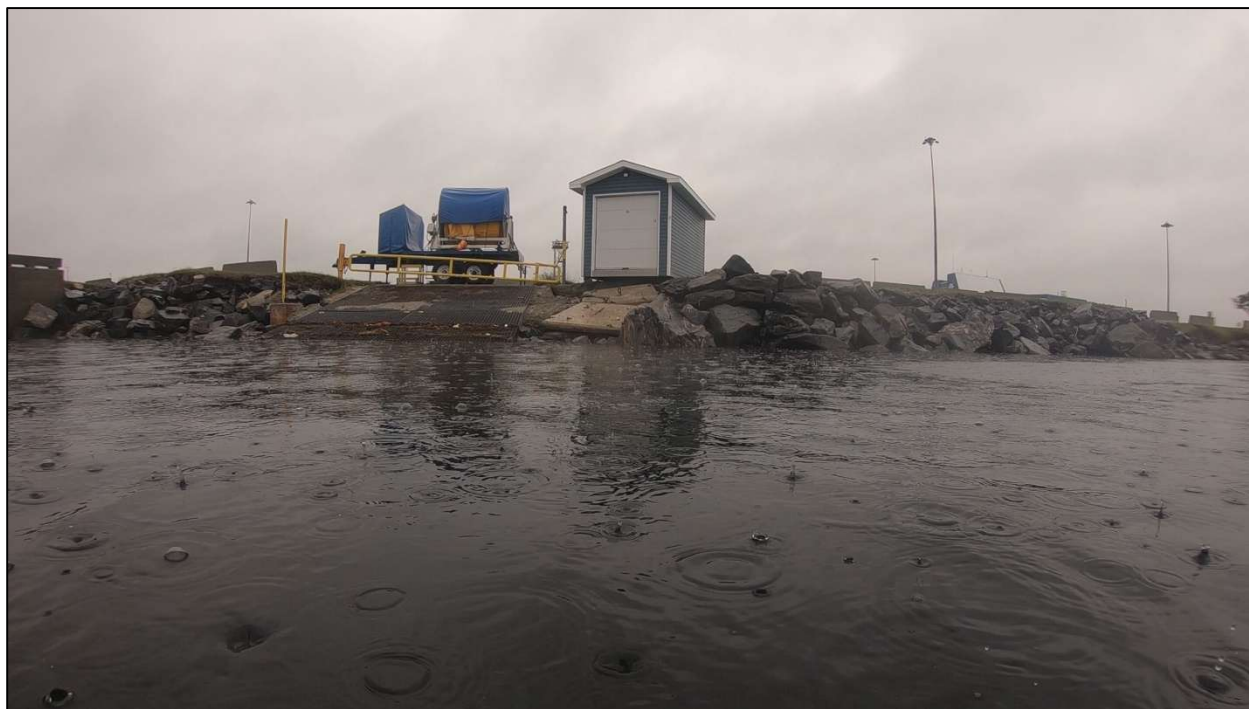
**Photo 51** : littoral rocheux avec rampe de mise à l'eau métallique dans la zone ST3.

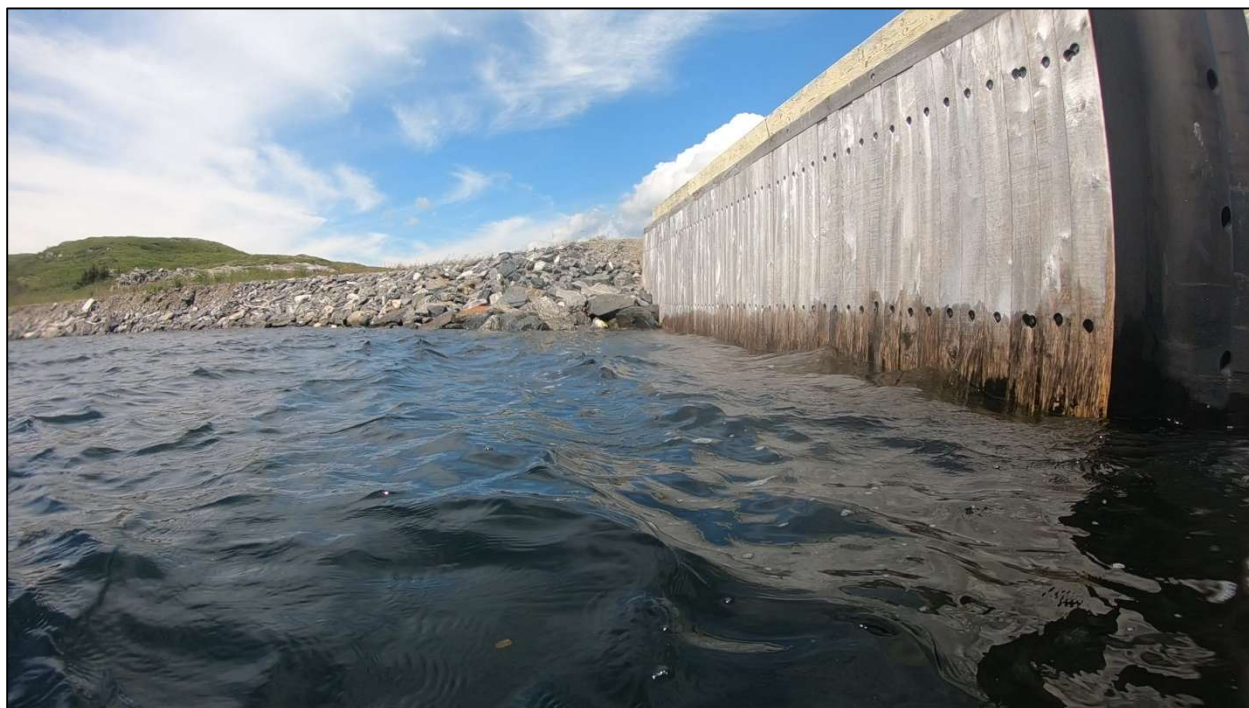
**Photo 52** : partie de quai et rivage en enrochement dans la section ST4.

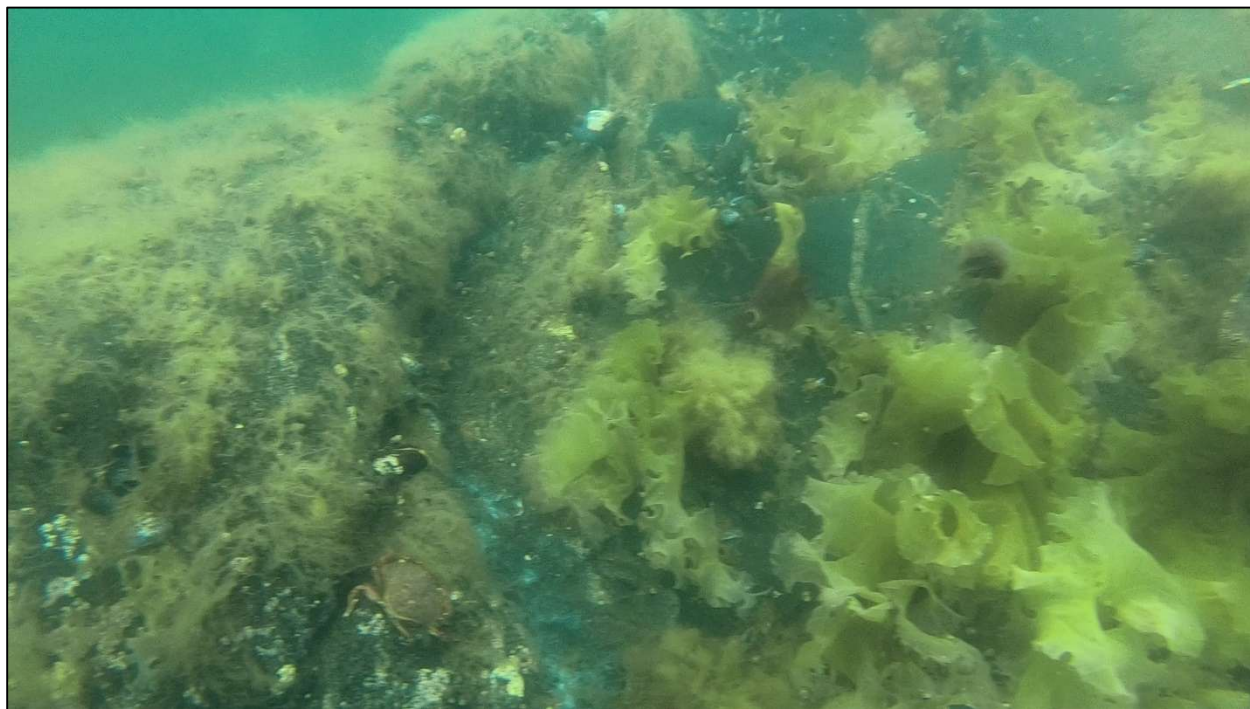
**Photo 54** : crabe nordique observé sur le substrat rocheux dans la zone ST5B.

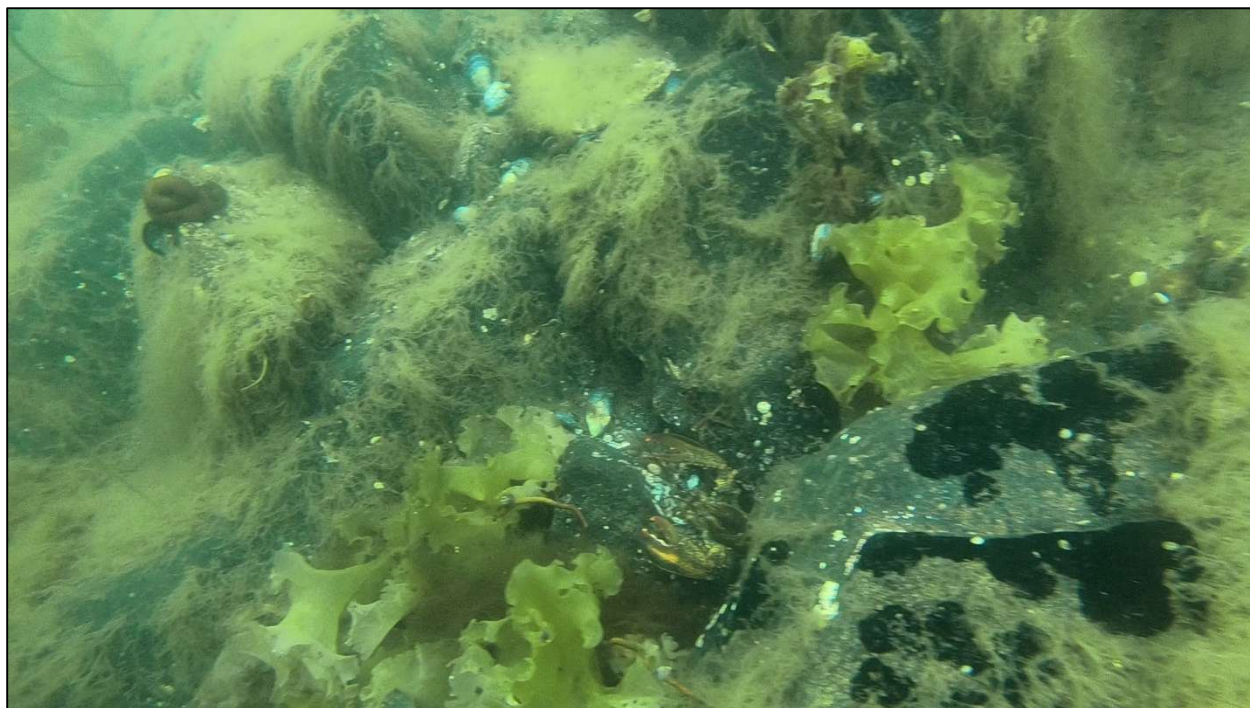
**Photo 55** : homard d'Amérique observé dans la zone ST5B.

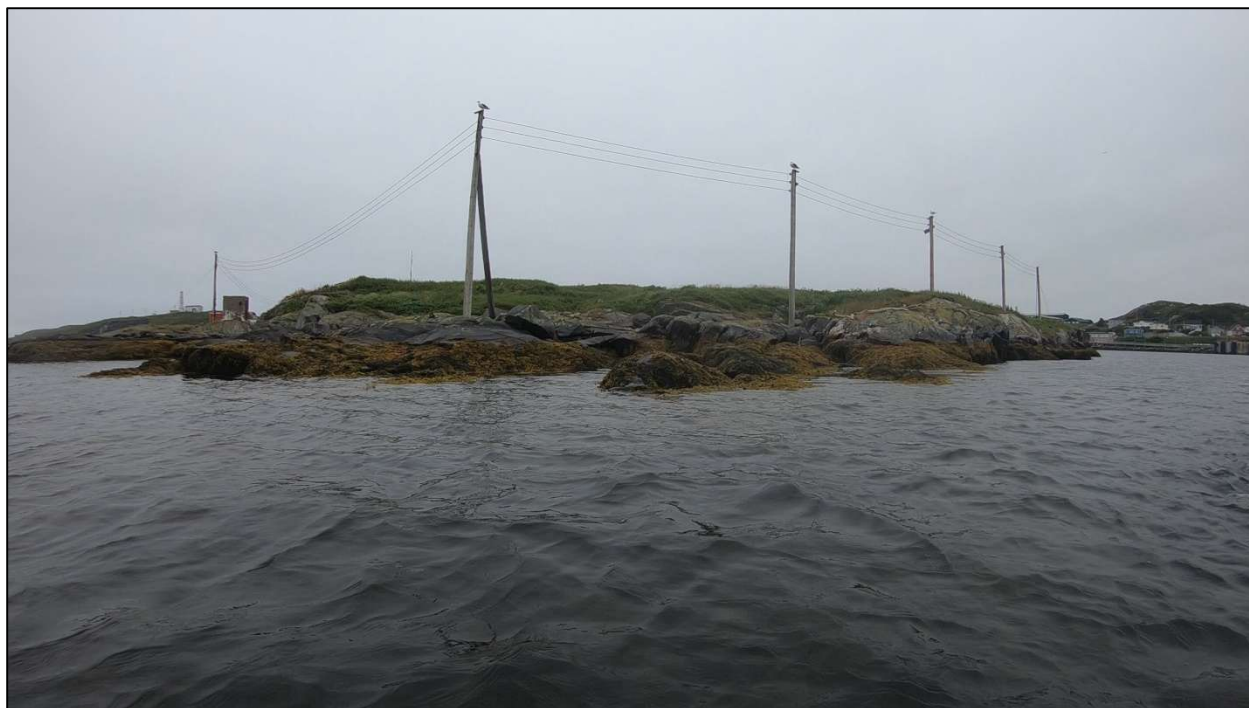
**Photo 57** : littoral rocheux observé dans la zone ST7.

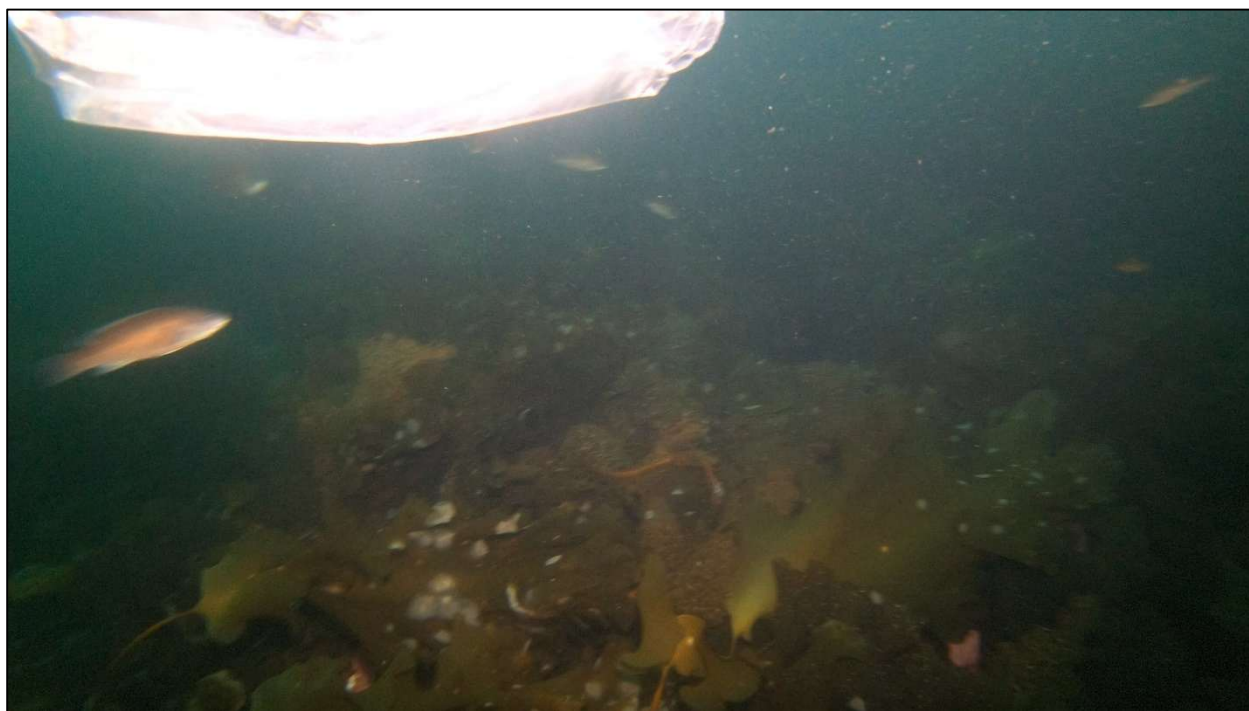
**Photo 58** : groupe de tanches-tautogues observé au site SC3N.

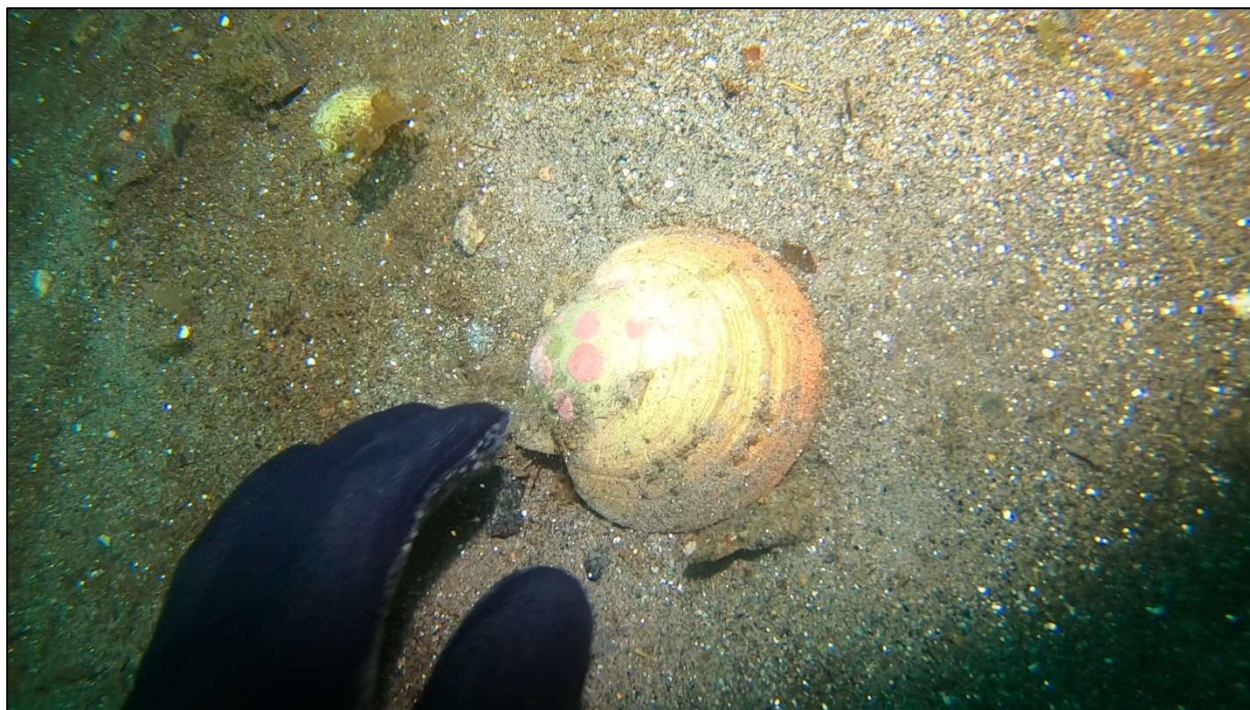
**Photo 59** : pétoncle observé sur un fond de sédiments fins dans la zone T19 du bassin d'évitage sud.

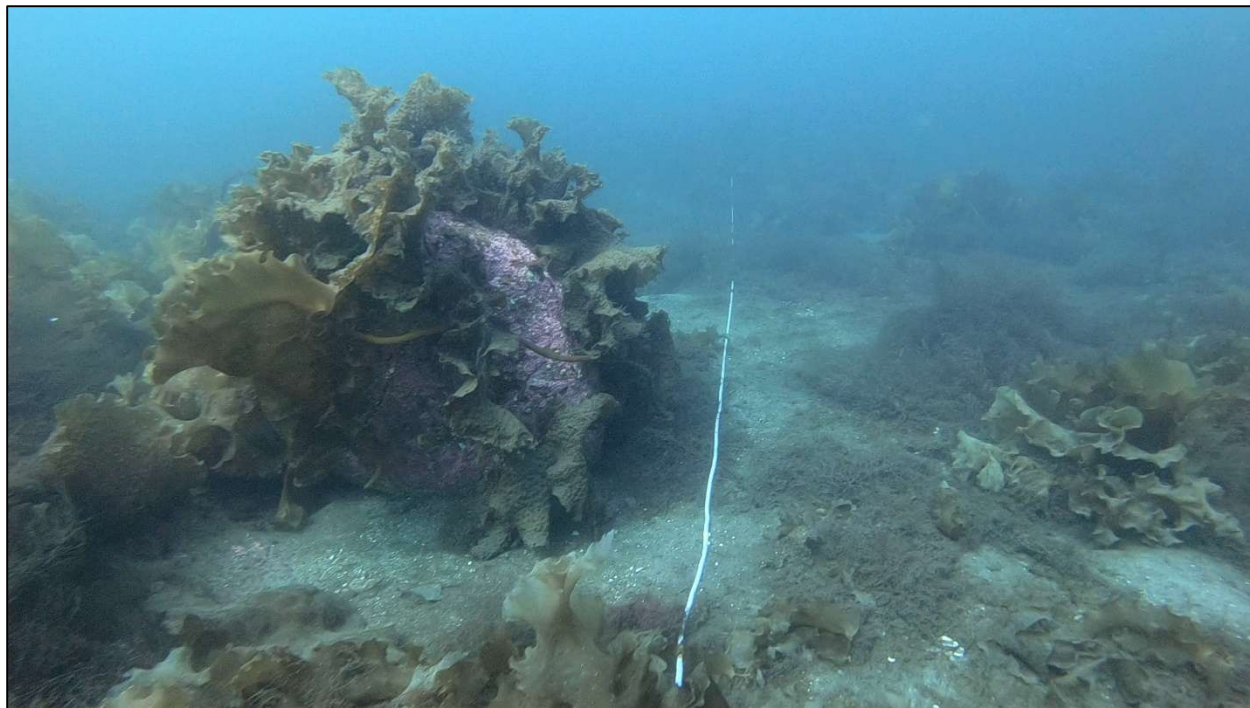
**Photo 61** : fines prédominantes au fond et gros rocher dans la zone T22, à l'est de l'île Vardy.

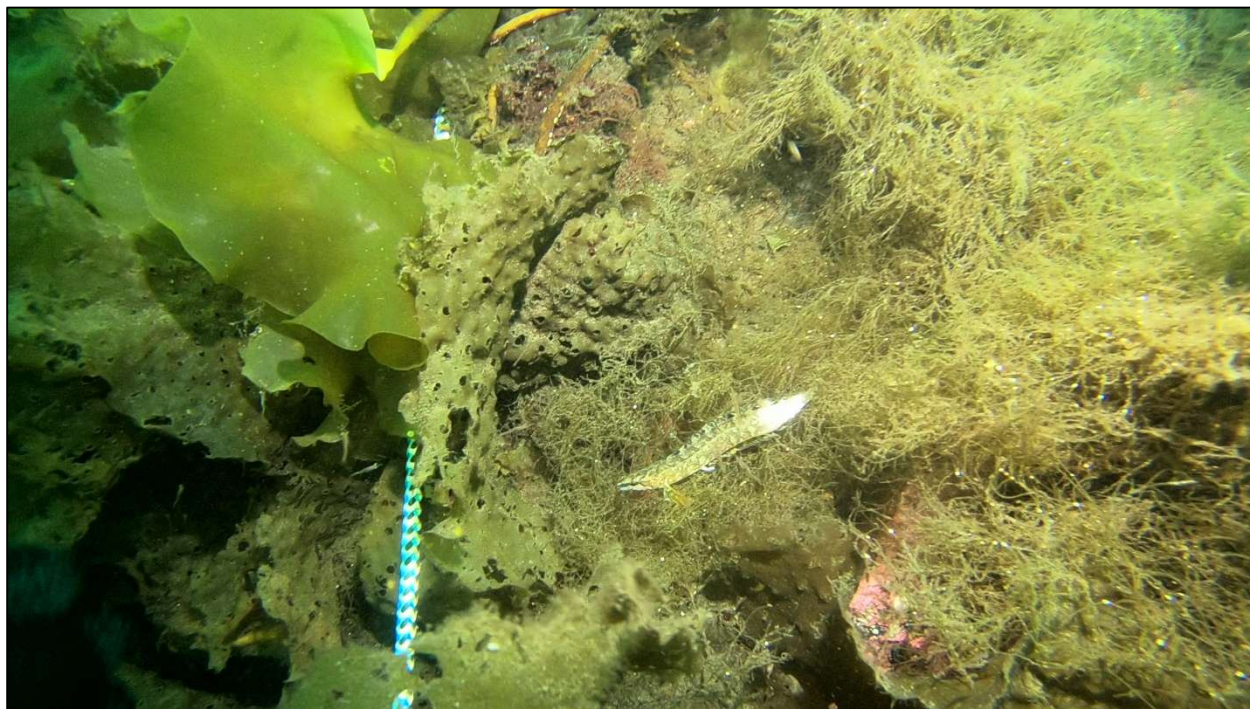
**Photo 62** : stichée arctique observée dans le secteur T23, dans la zone de remblayage de l'île Pikes.

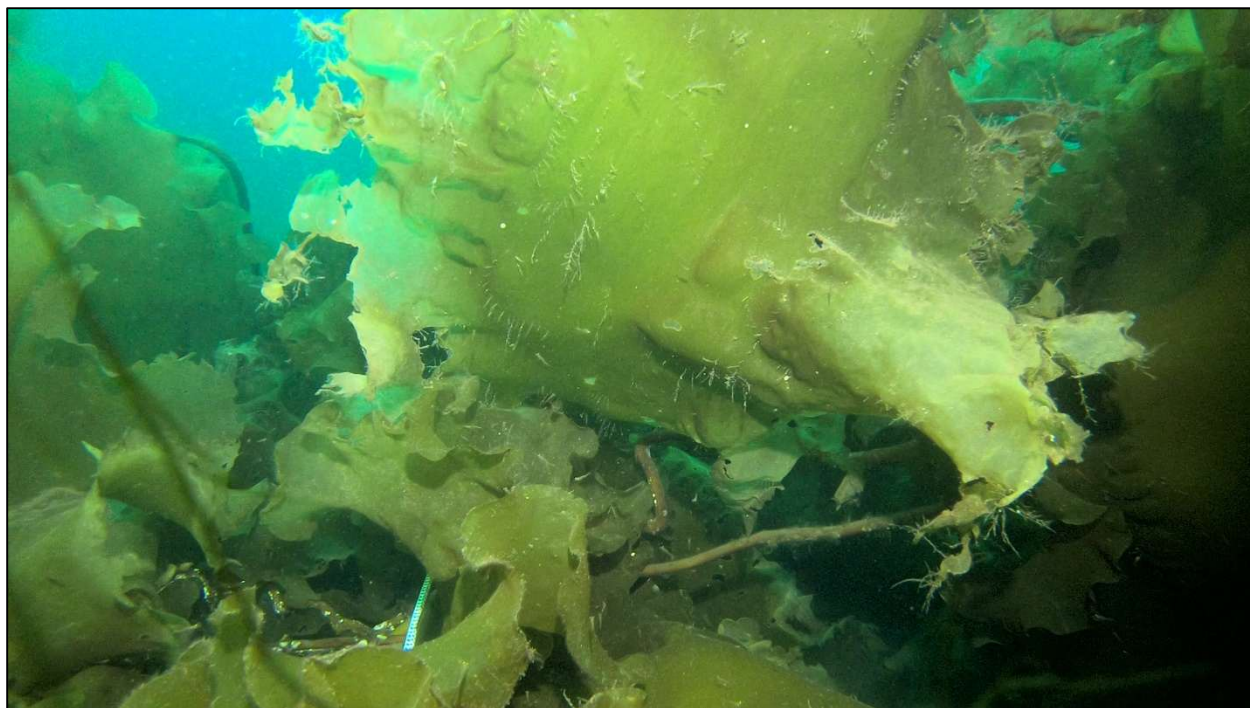
**Photo 63** : hydraires sur laminaires saccharines observés dans le secteur T23, dans la zone de remblayage de l'île Pikes.

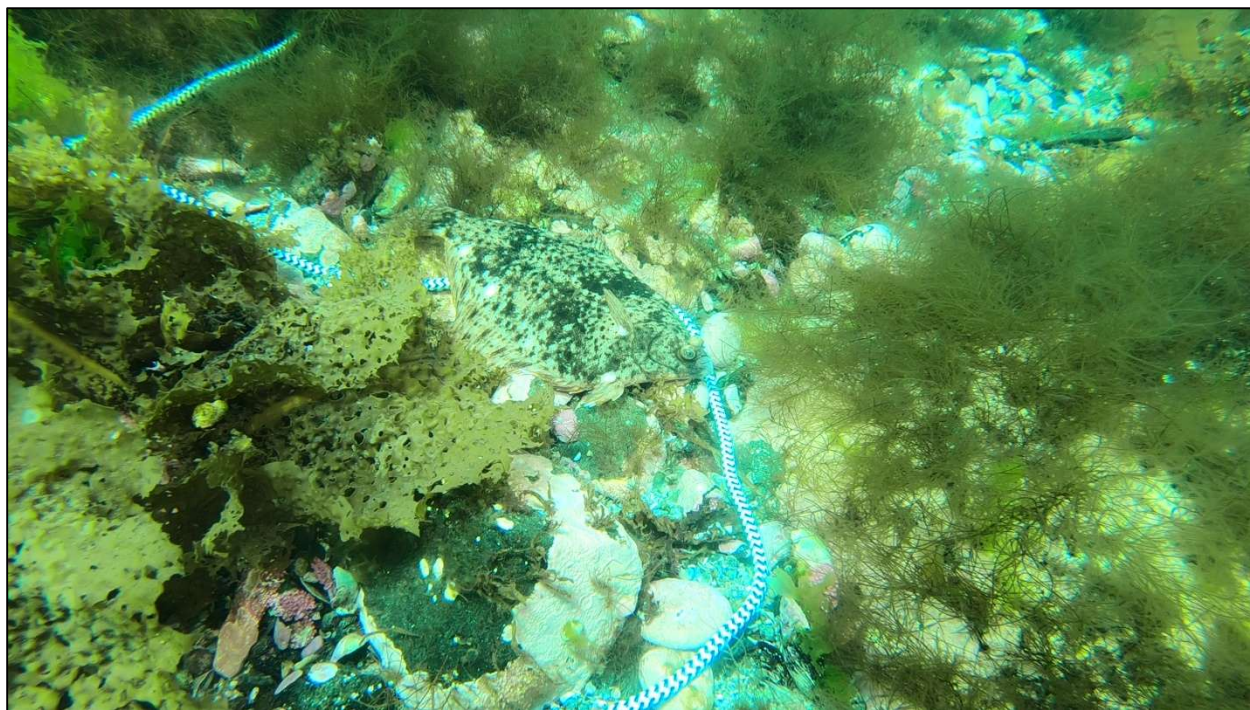
**Photo 65** : plie rouge observée sur un fond rocheux dans la zone T24, à l'extérieur du port, près de la digue de l'île Pikes.

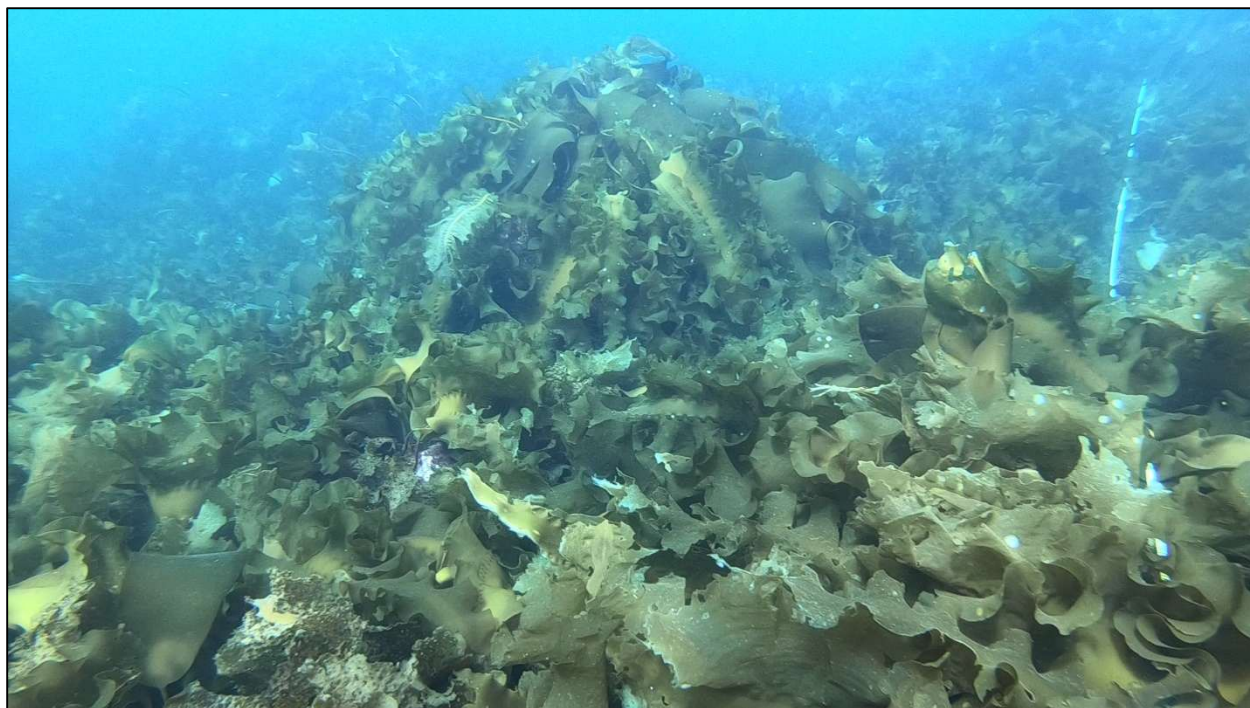
**Photo 66** : varech sur un fond rocheux observé dans la zone T24, à l'extérieur du port, au niveau de la digue de l'île Pikes.

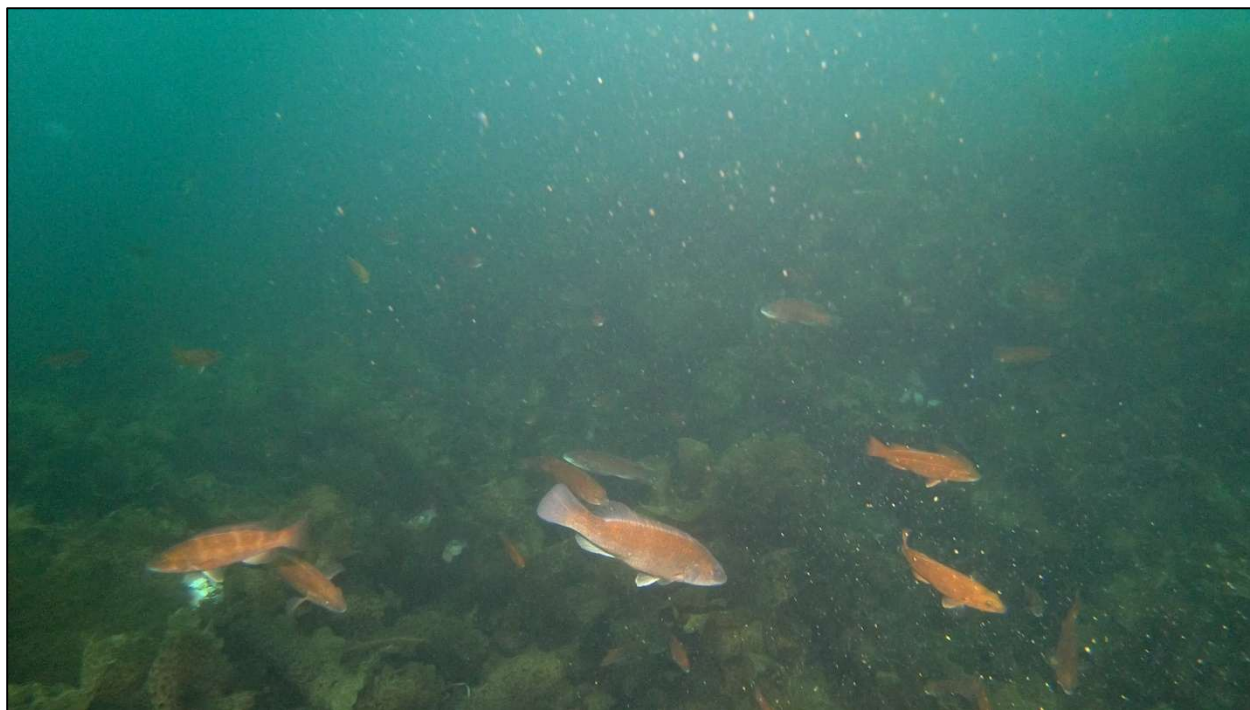
**Photo 67** : grand banc de tanches-tautogues observé au-dessus d'un fond rocheux recouvert de varech dans la zone T25, à l'extérieur du port, près de la digue de l'île Pikes.

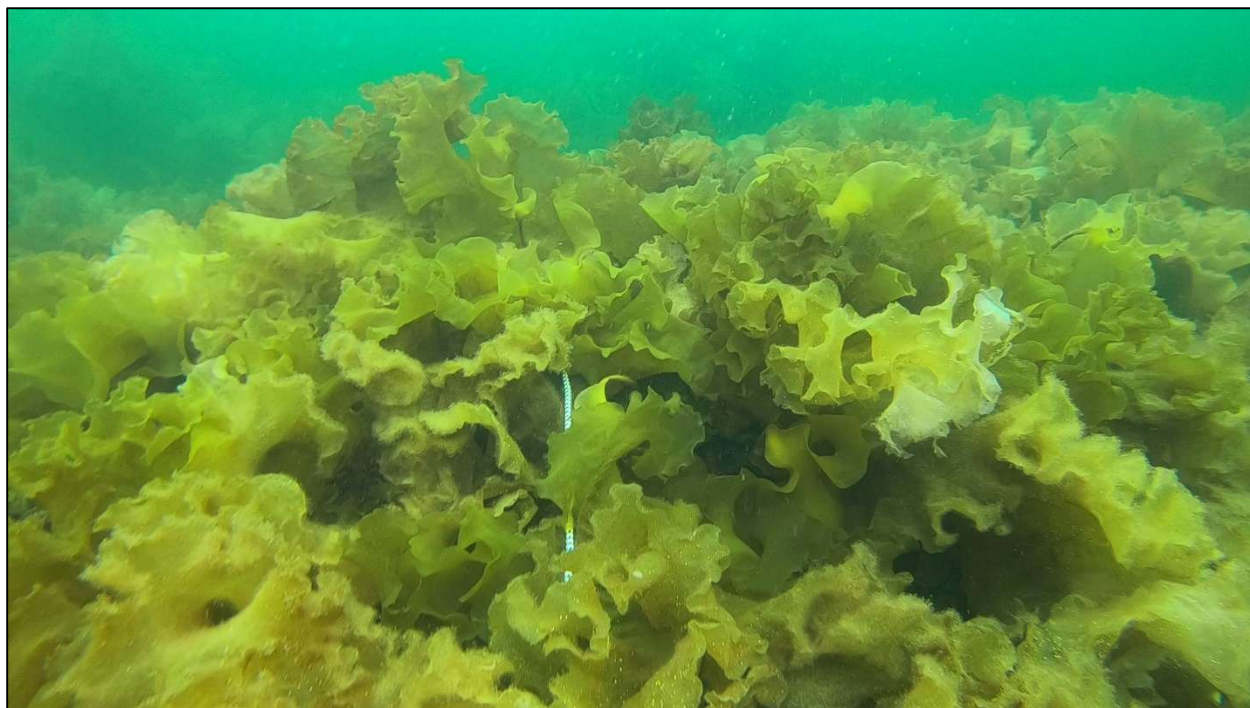
**Photo 68** : abondance de varech sur le substrat rocheux de la zone T26, à l'intérieur du port, au niveau de la digue de l'île Pikes.

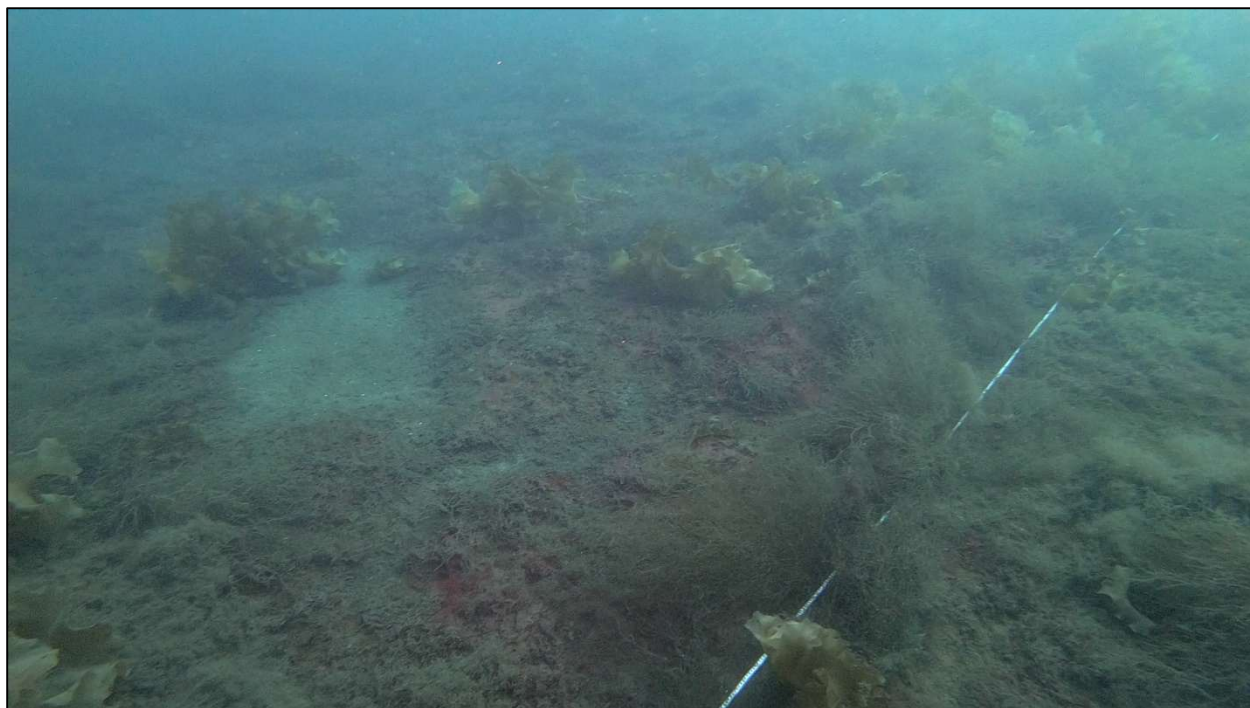
**Photo 72** : lit à prédominance de fines avec présence de débris d'algues, observé dans la zone T29 à l'est de l'île Vardy.

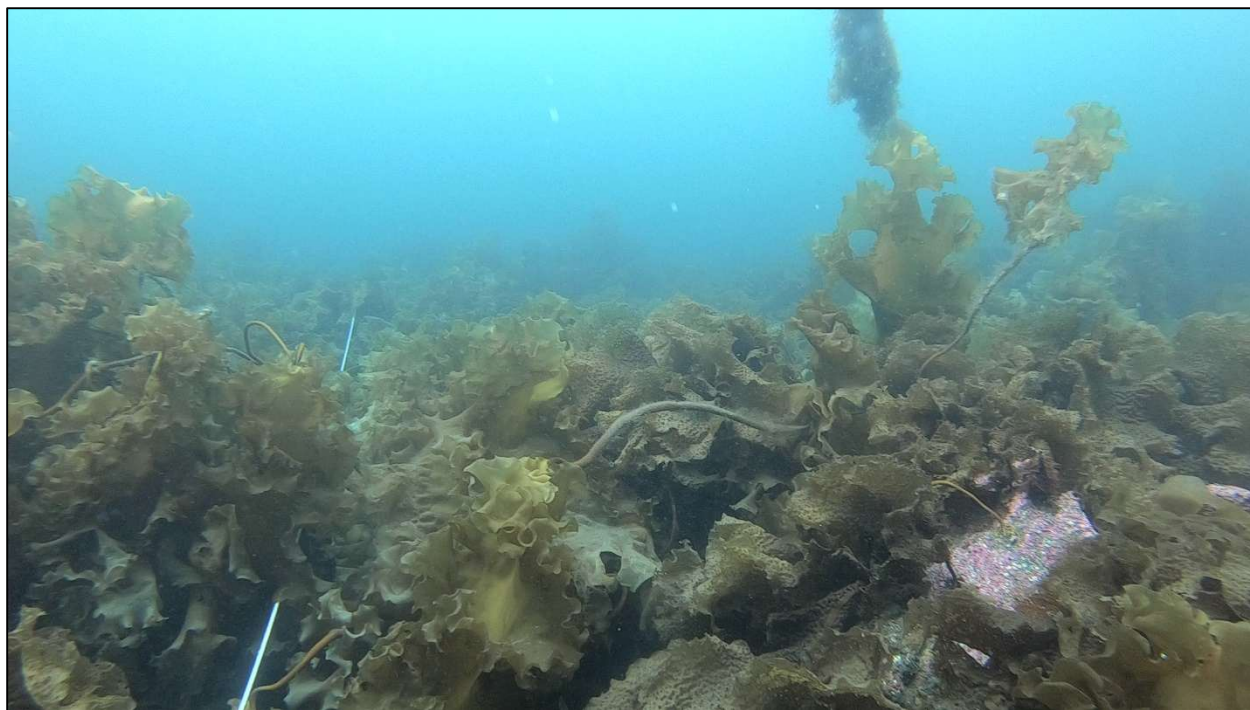
**Photo 73 :** substrat rocheux recouvert d'une abondante végétation de varech observé dans la zone T30, entre l'île Vardy et le brise-lames de l'île Pikes.

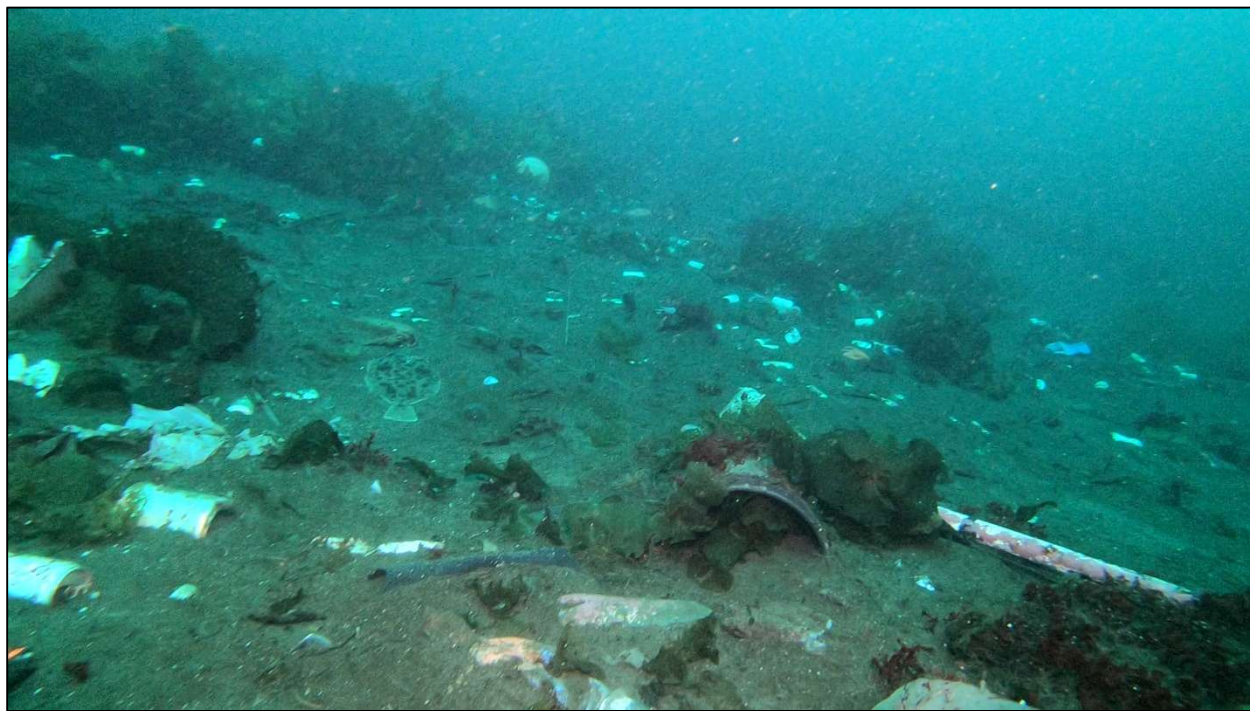
**Photo 76** : plie rouge sur un fond de fines contenant de nombreux débris dans la zone T13-S, à l'ouest de l'île Vardy.
