## **RAPPORT D'ÉTUDE GÉOTECHNIQUE**

### **Île Vardy**

### **Channel-Port aux Basques (T.-N.-L.)**

Projet n°: 20S010.00  
Date : 27 août 2020

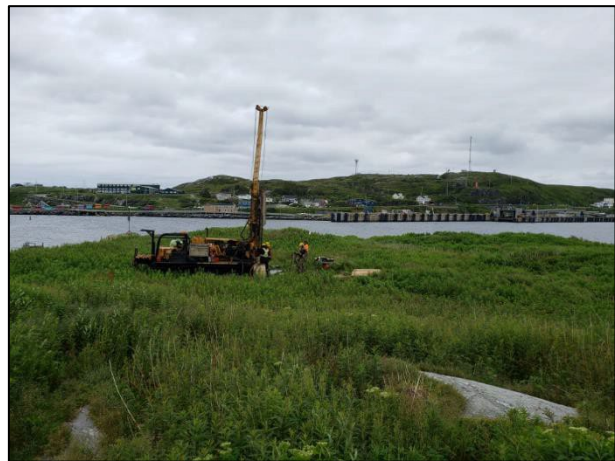
**Photo A : Vue des opérations de forage sur la rive sud de l'île.**

Le relief de l'île est généralement accidenté et vallonné, et s'incline généralement vers son extrémité sud-est. La photo A montre une vue des opérations de forage sur la rive sud de l'île.

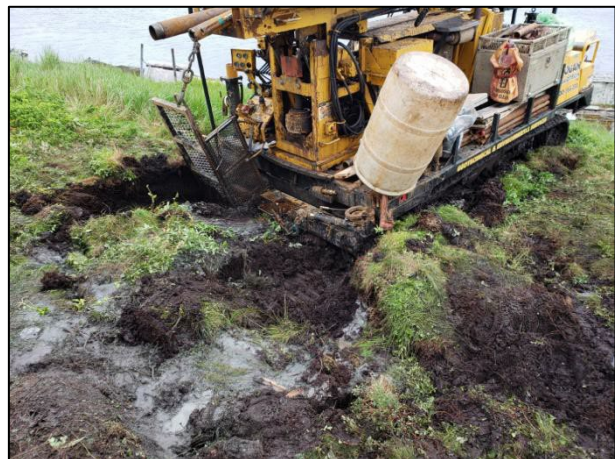
**Photo B : Équipement se déplaçant au-dessus de la végétation de l'île.**

Il a été très difficile de se déplacer à travers l'île avec du matériel en raison de la surface rugueuse de la roche en place et de la nature meuble des matériaux organiques en surface. La photo B montre l'équipement se déplaçant au-dessus de la végétation de l'île. Les chenilles de la foreuse s'enfonçaient facilement dans le matériau de surface pendant le déplacement.

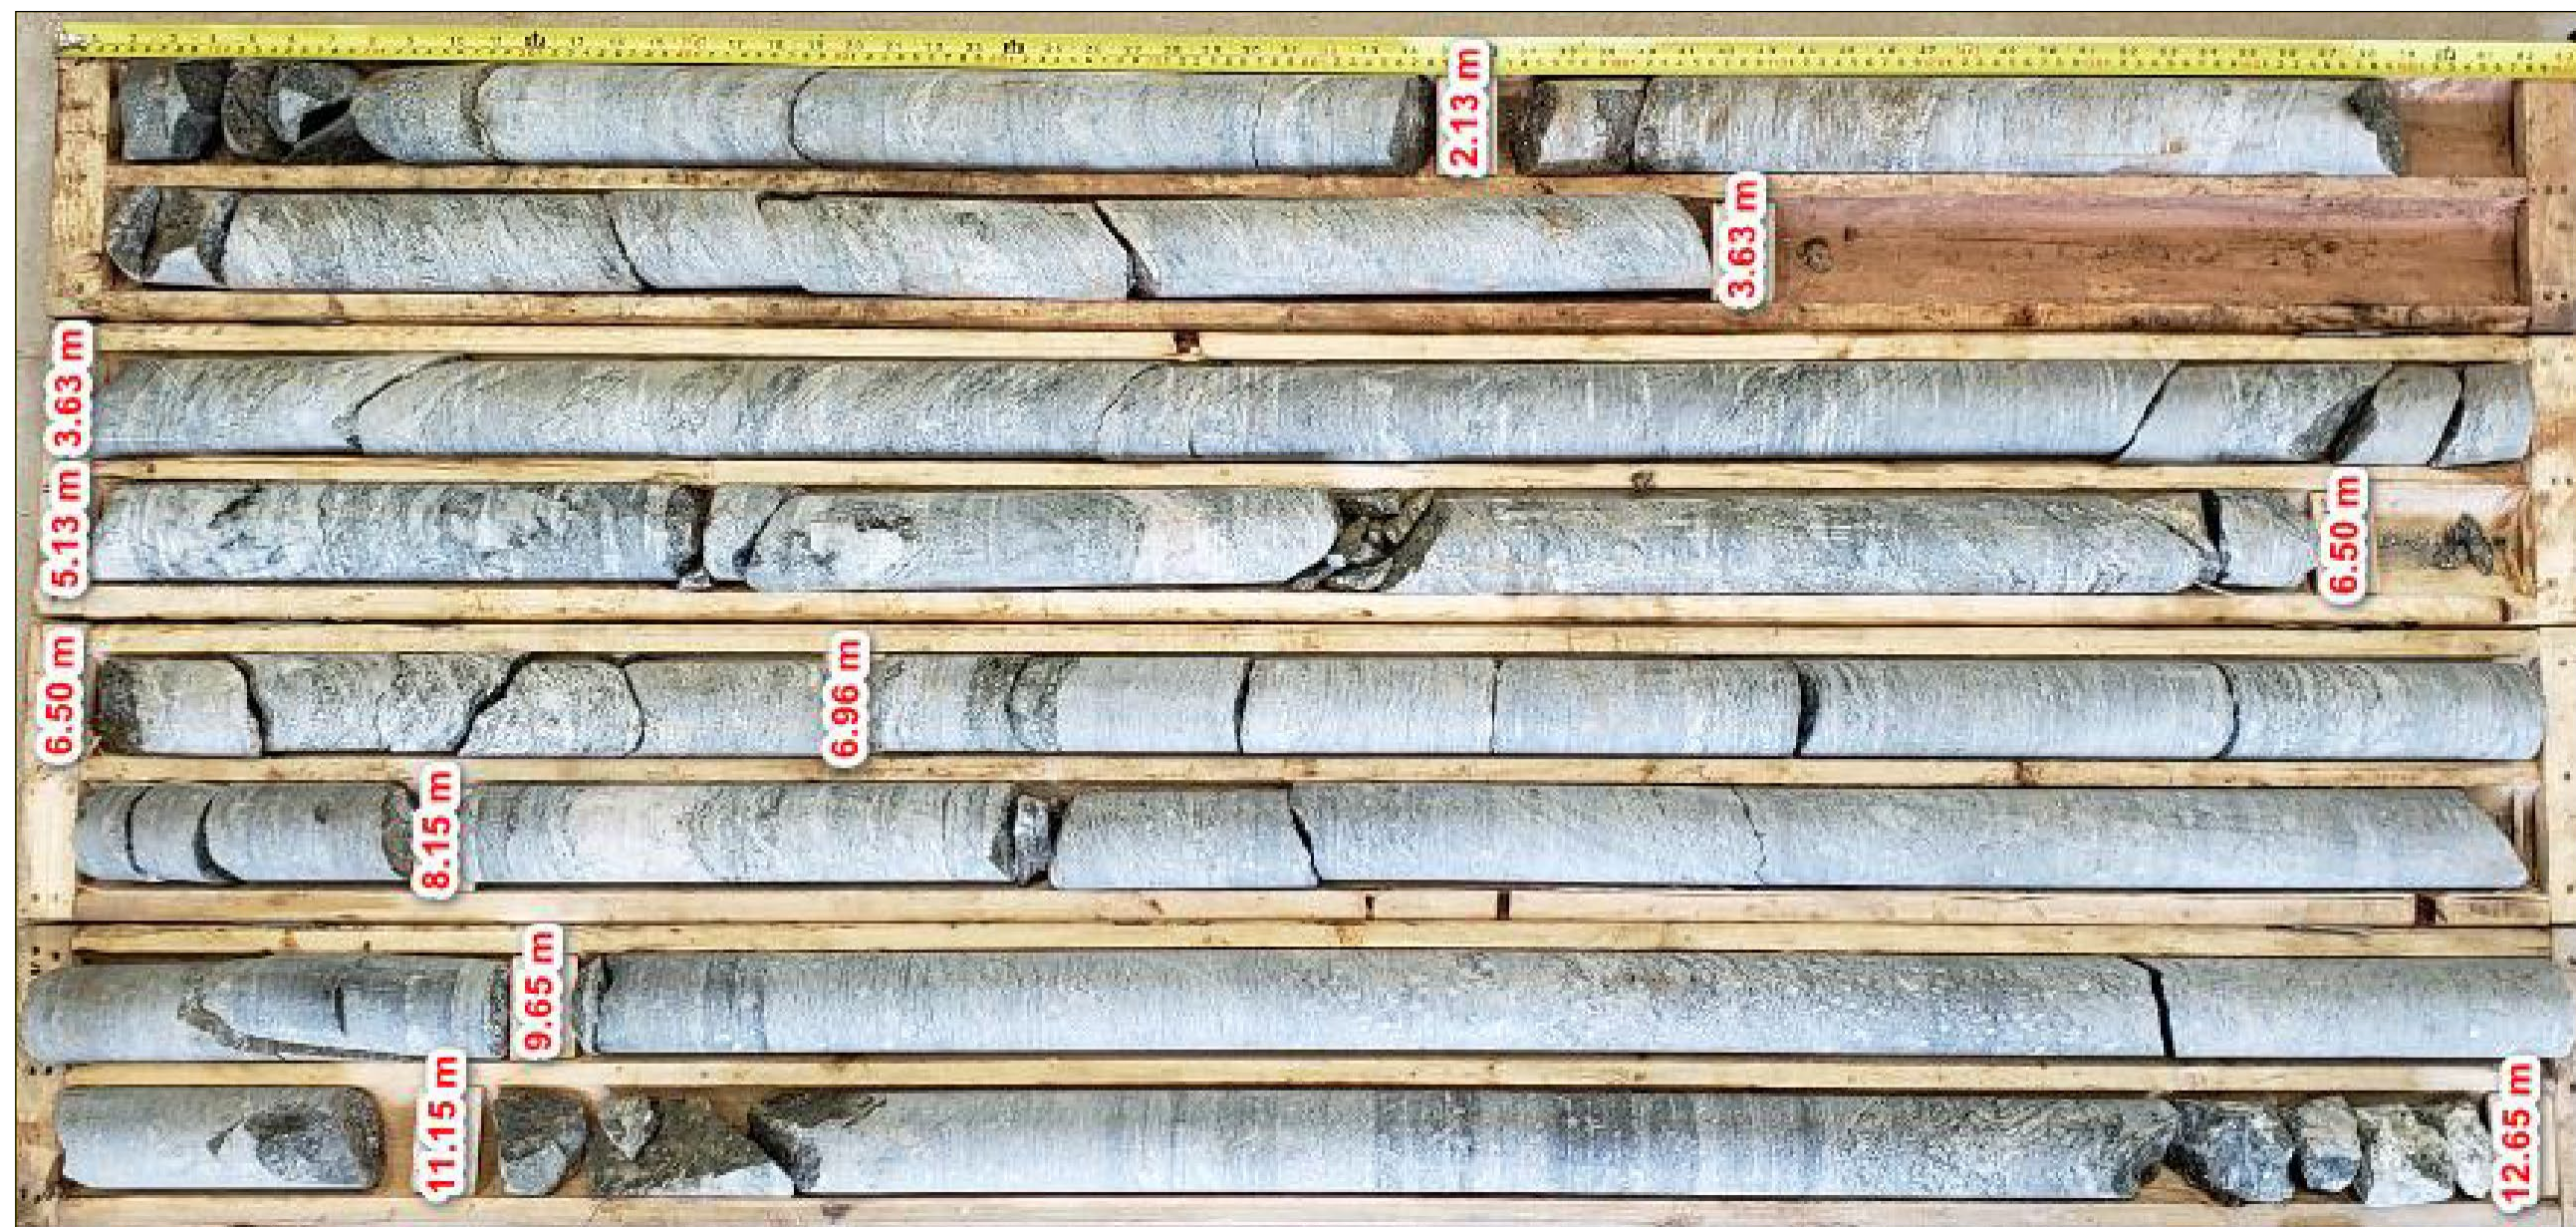
Photographie 1 : Forage **BH1**, de 0,91 m à 12,65 m. Foré entre le 13 et le 14 juillet 2020.

Des photographies des carottes de roche sont jointes à l'annexe D.

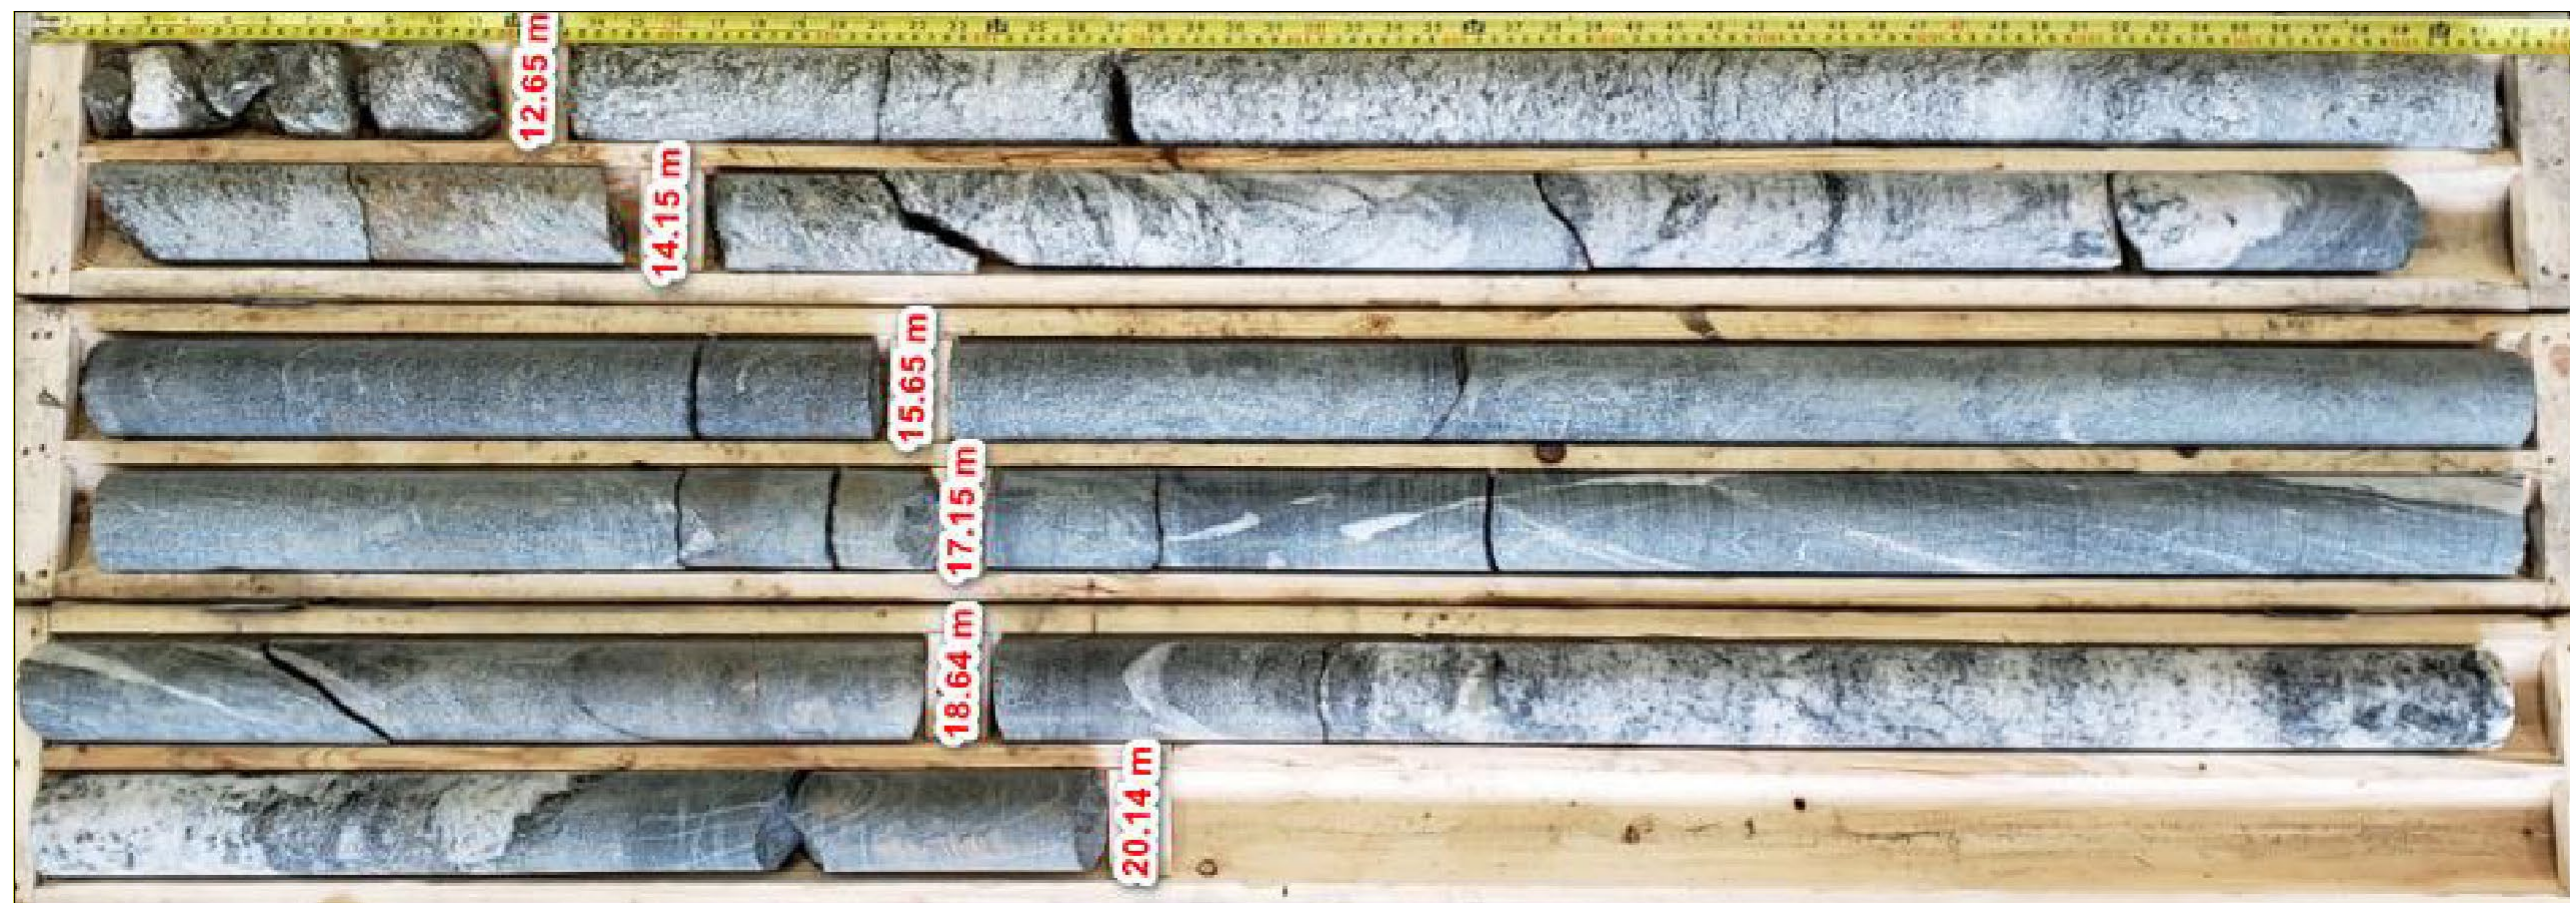
Photographie 2 : Forage **BH1**, de 12,65 m à 20,14 m. Foré entre le 13 et le 14 juillet 2020.

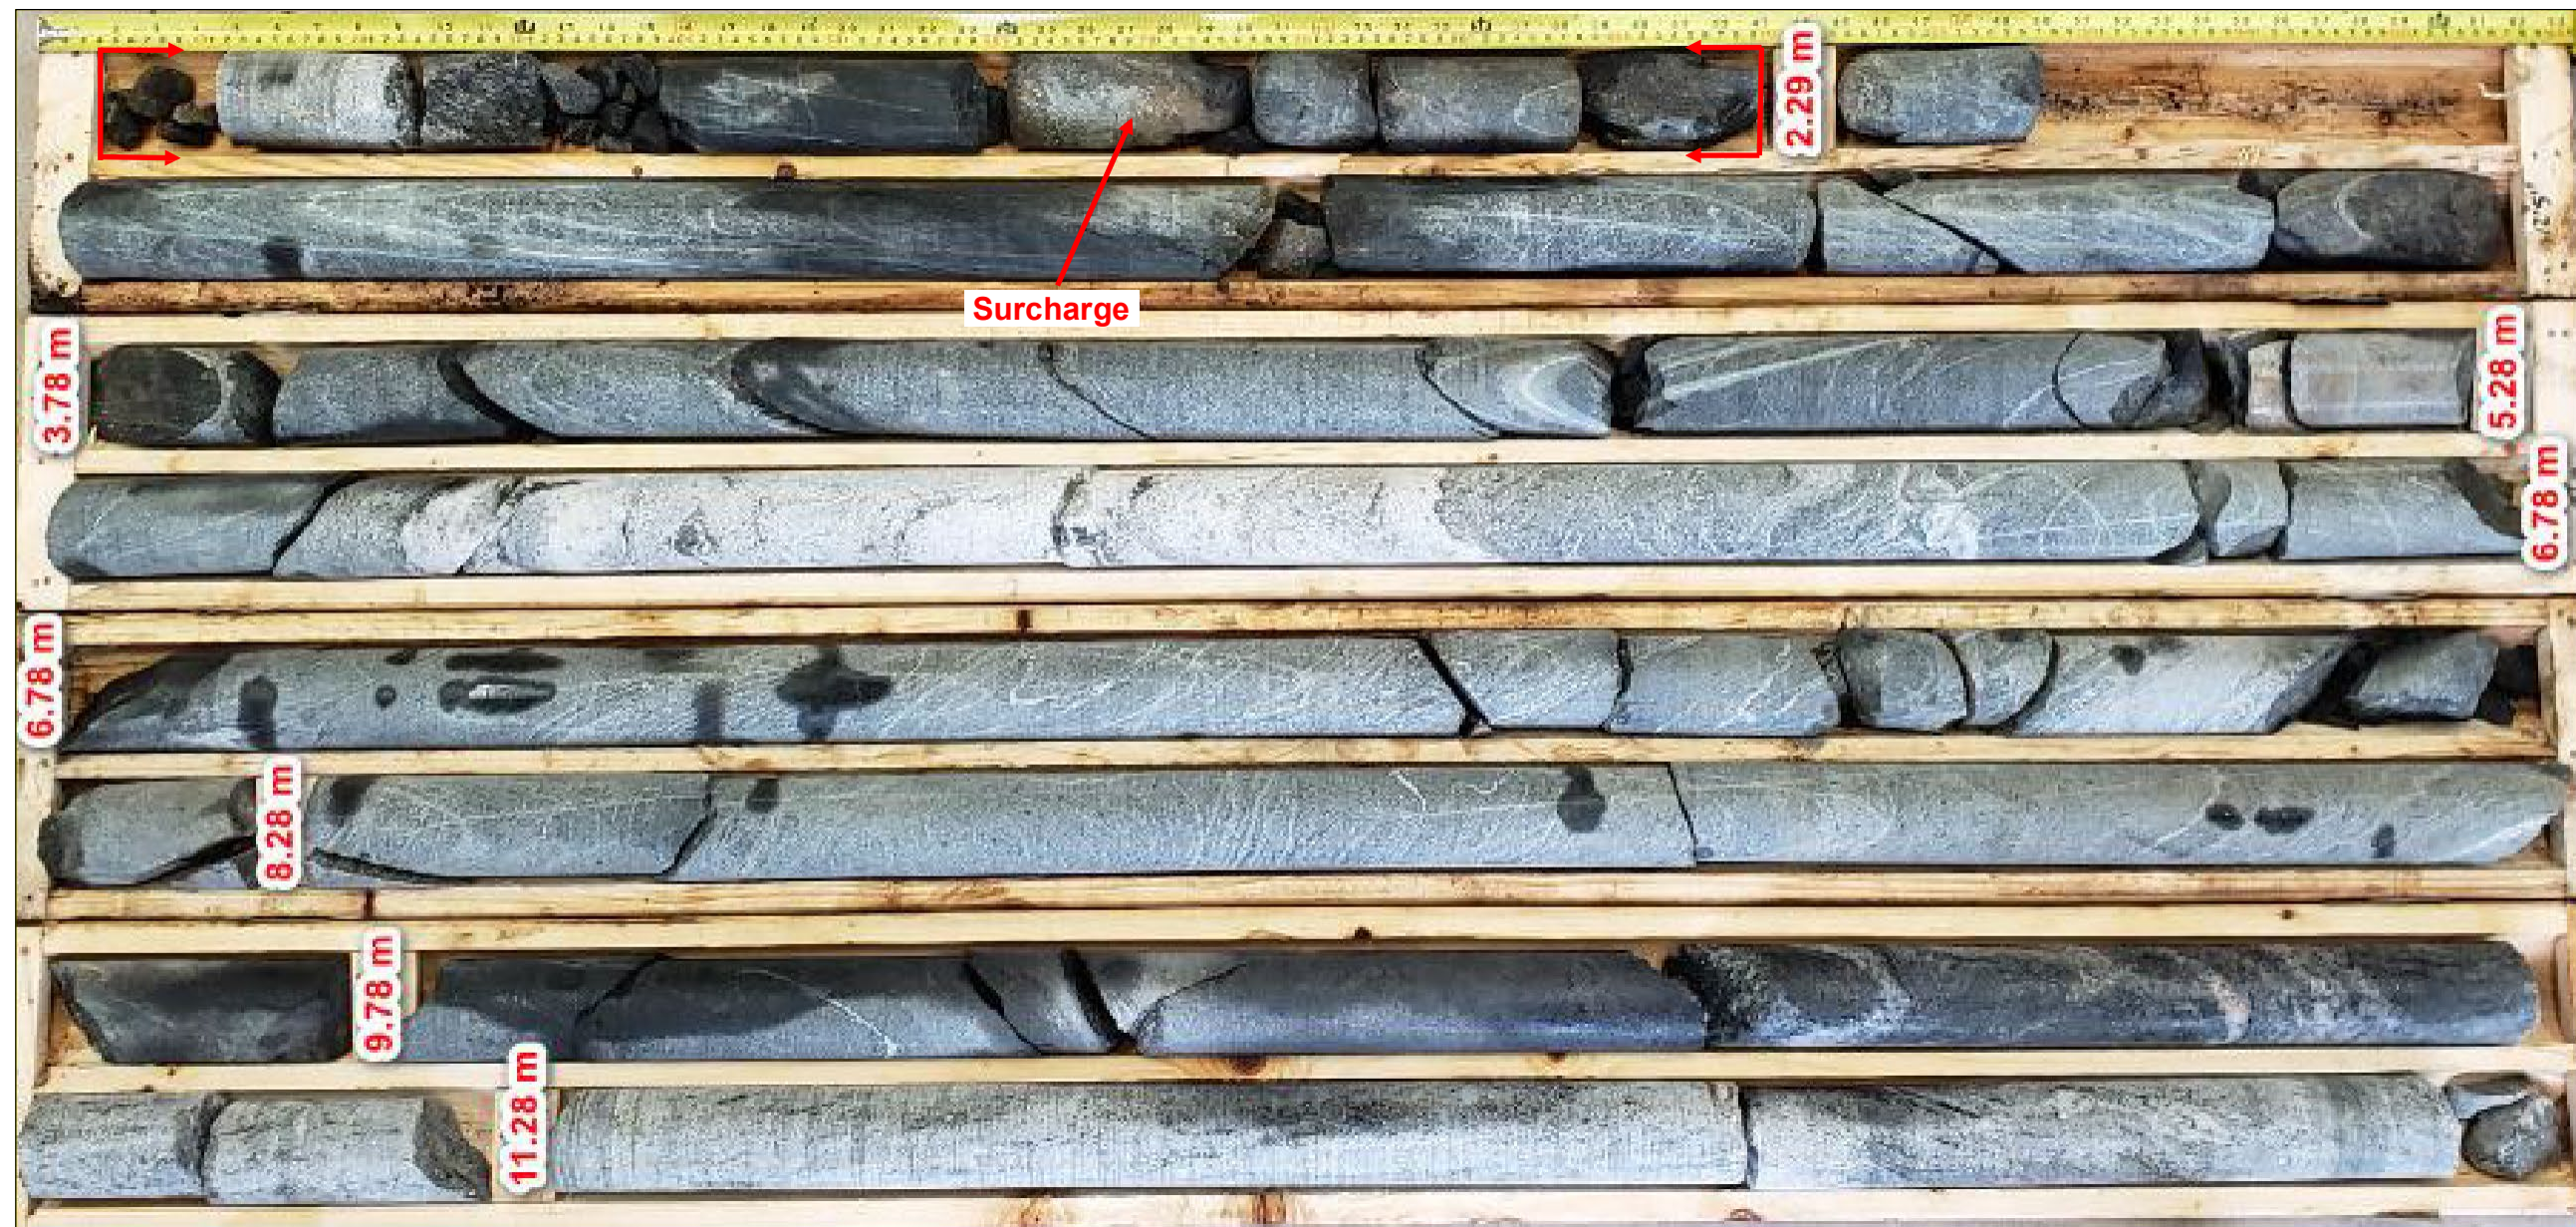
Photographie 3 : Forage **BH2**, de 0,61 m à 12,40 m. Foré le 14 juillet 2020.

Un dépôt de galets et de petits rochers a été mis au jour dans le forage BH2, sous la tourbe, à une profondeur de 0,6 m. L'épaisseur de ce dépôt a été estimée à 1,7 m. Le diamètre du plus gros rocher a été estimé à 0,3 m.

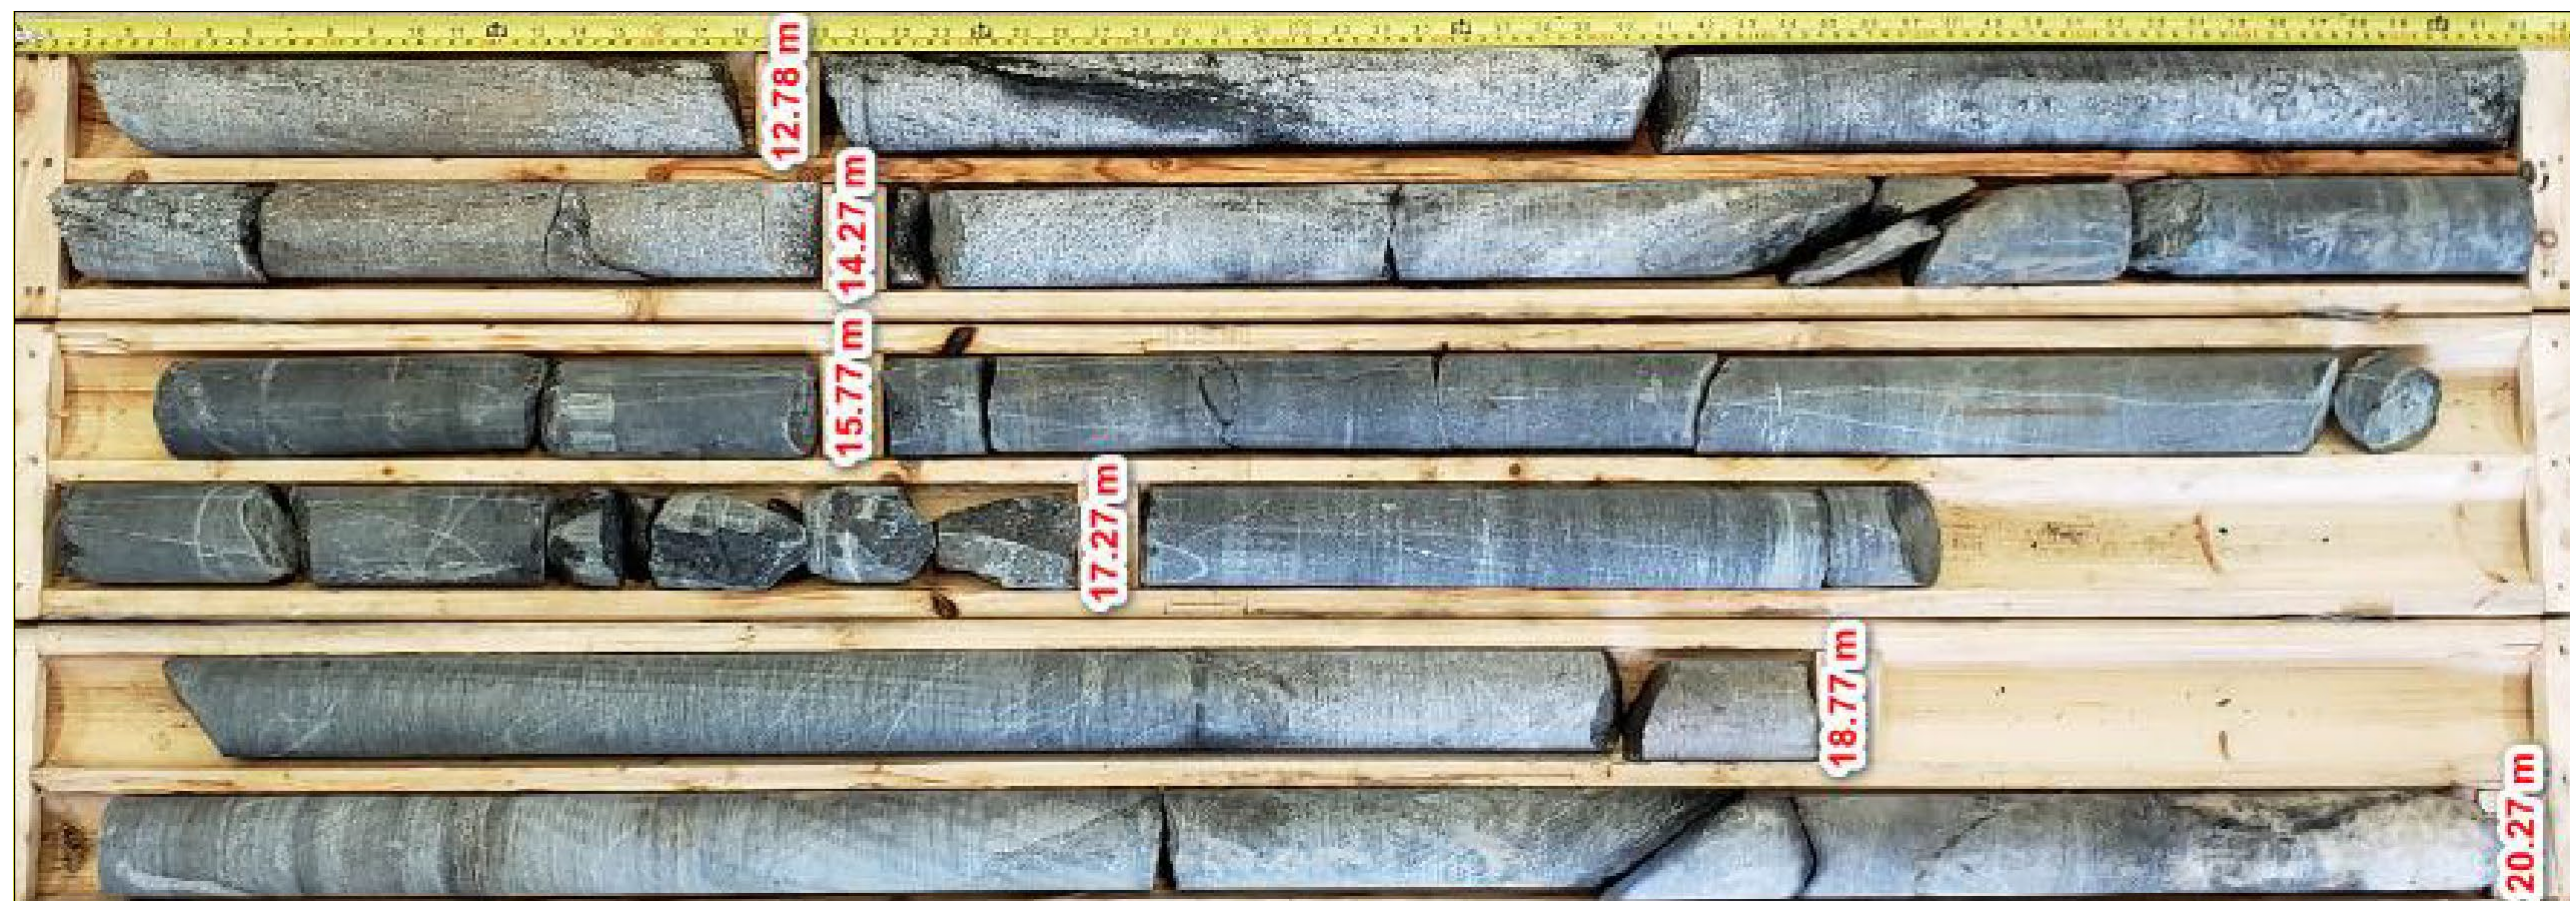
Photographie 4 : Forage **BH2**, de 12,40 m à 20,27 m. Foré le 14 juillet 2020.
